TEMAT:	EKSPERTYZA WIADUKTU W CIĄGU UL. ŚWIERCZYNY W MYSŁOWICACH	
ZAMAWIAJĄCY:	Gmina Miasto Mysłówice ul. Powstańców 1, 41-400 Mysłówice	
ZAKRES OPRACOWANIA:	Ekspertyza zawiera analizę stanu technicznego obiektu mostowego JMI 31000153 zlokalizowanego w drodze 8806 S, km 1+069 (Gmina Miasto Mysłówice, obręb Mysłówice, nr dz. 1314/144, 1322/143, 813/143, 815/99, 654/144)	
AUTOR OPRACOWANIA:	Prof. dr hab. inż. Łukasz Drobiec Rzeczoznawca Budowlany w specjalności konstrukcyjno-budowlanej obejmującej projektowanie i kierowanie robotami budowlanymi bez ograniczeń, dec. Nr RZE/X/0021/12 Uprawnienia Budowlane do projektowania i kierowania robotami budowlanymi bez ograniczeń w specjalności konstrukcyjno-budowlanej Nr ewid. SLK/1480/POOK/06 i 744/01 Członek Śląskiej Izby Inżynierów Budownictwa o nr ewid. SLK/BO/0384/03 posiada wymagane ubezpieczenie od odpowiedzialności cywilnej do 31.07.2024 r. podpis

EKSPERTYZA TECHNICZNA
WIADUKTU W CIĄGU UL. ŚWIERCZYNY W MYSŁOWICACH

sierpień, 2023

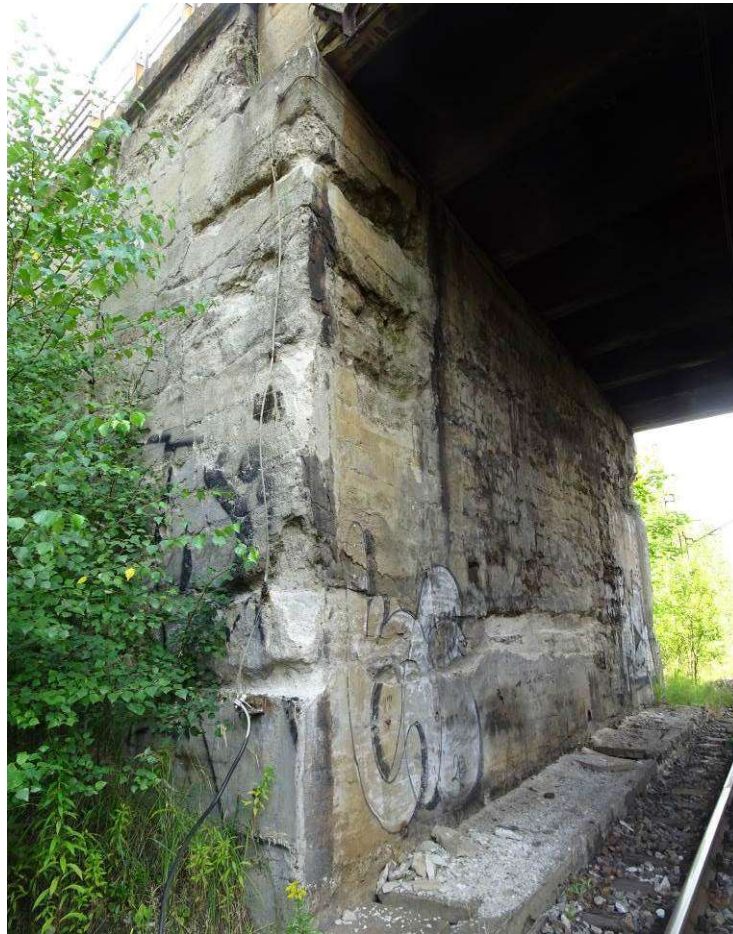
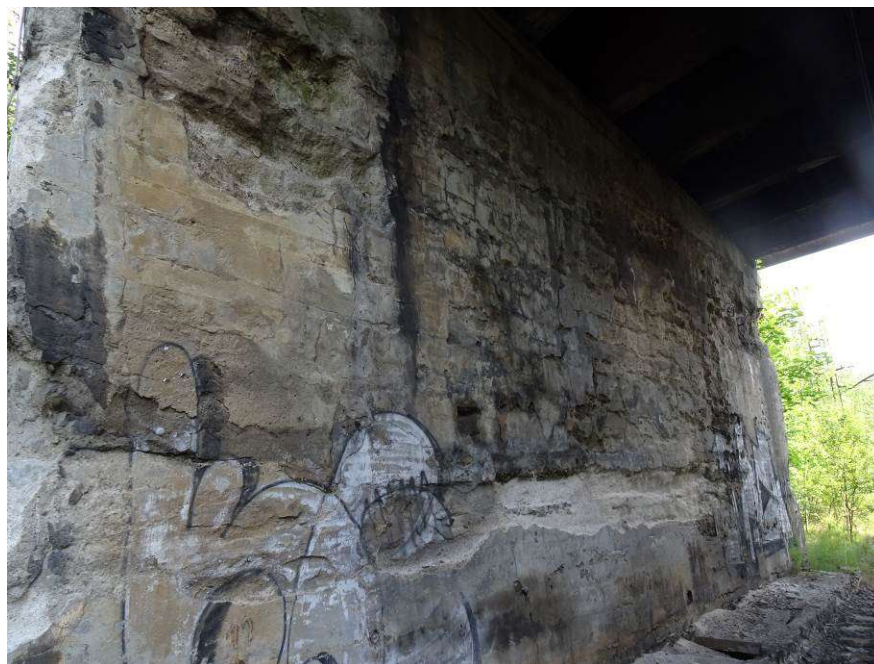
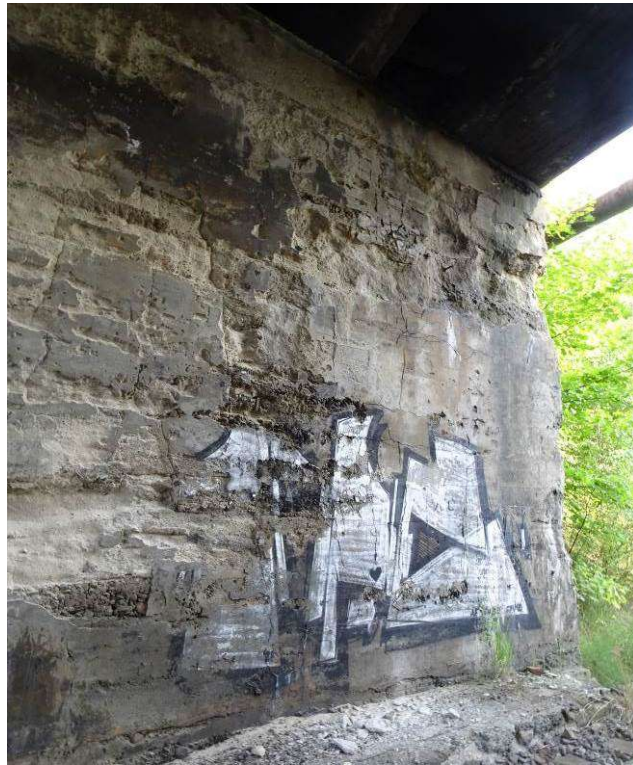
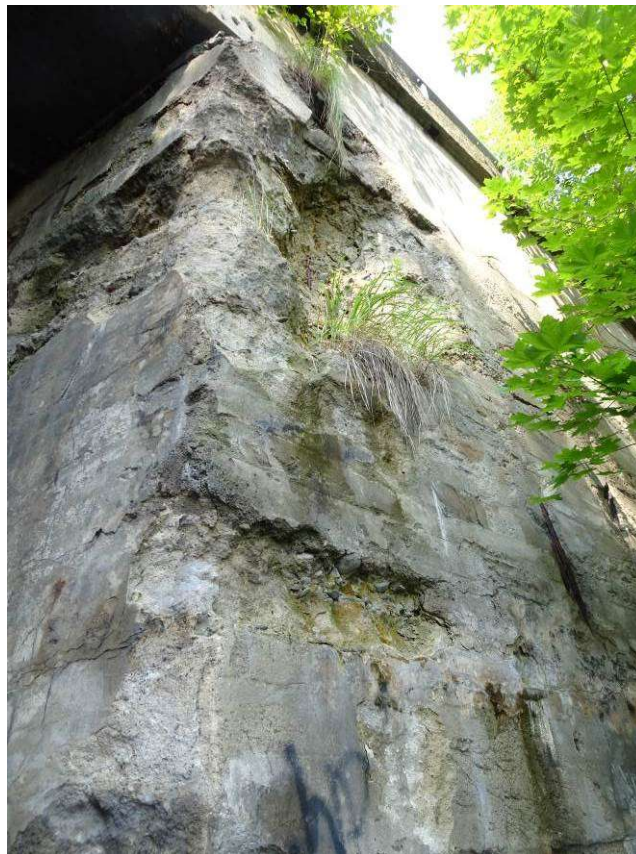
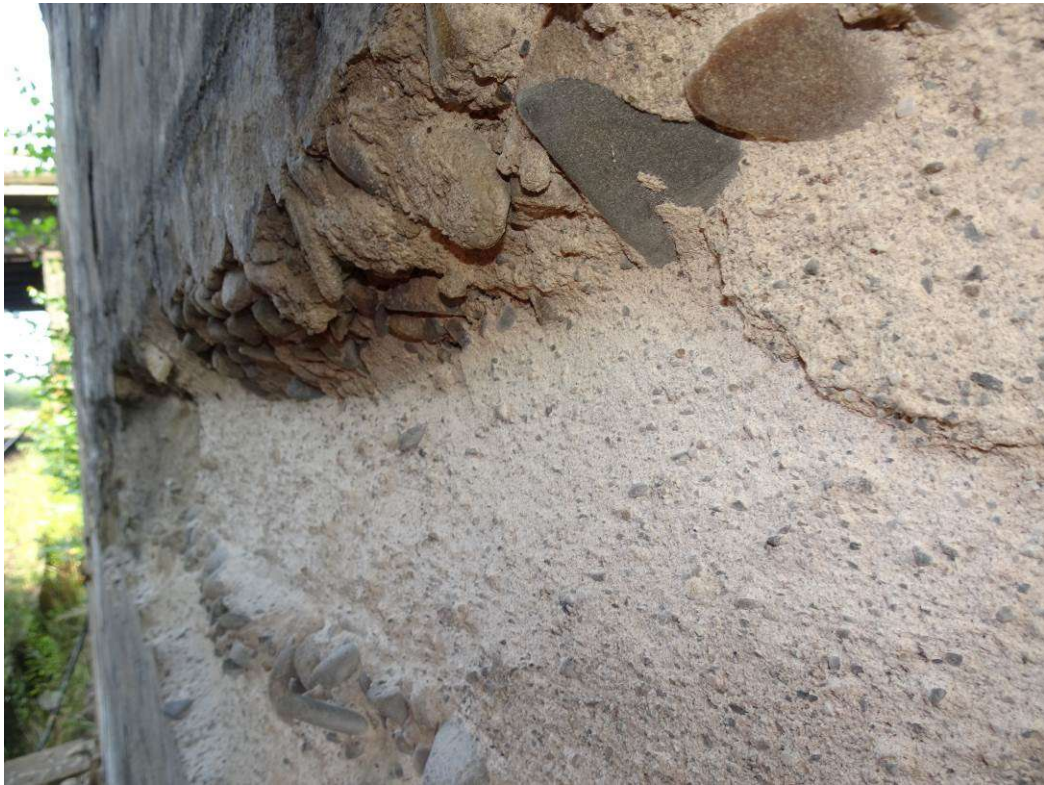
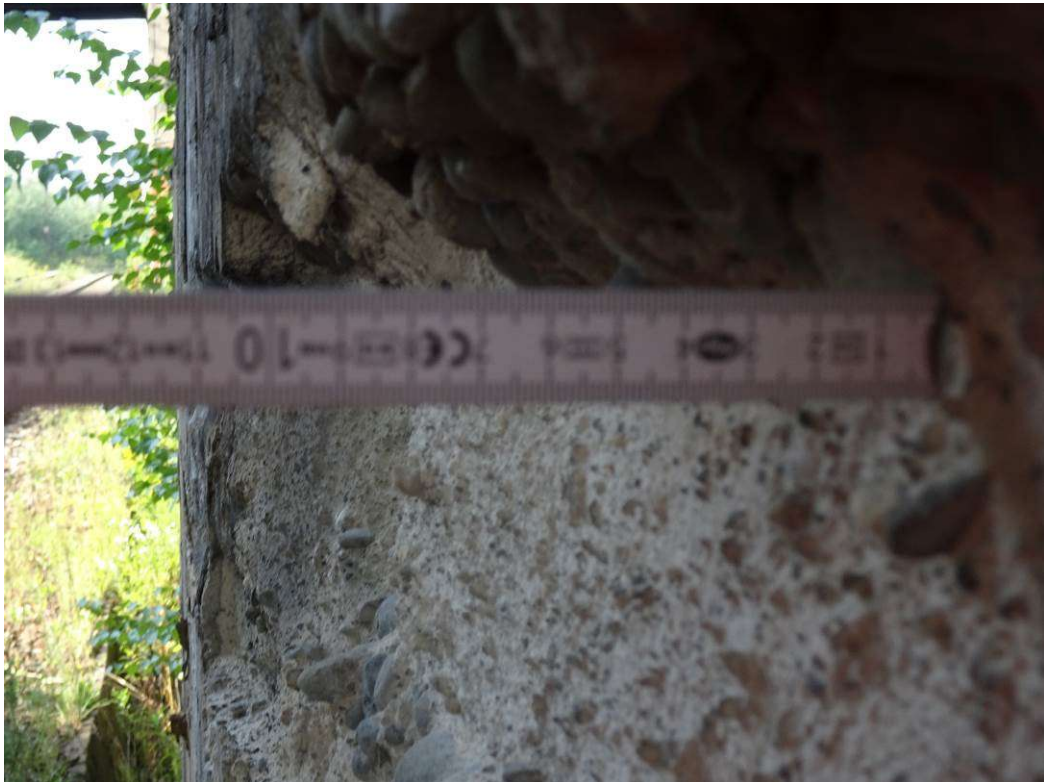
- Korozja i ubytki betonu przyczółków. Stwierdzono występowanie znacznych uszkodzeń, szczególnie od czoła obu przyczółków. Ubytki betonu sięgają na głębokość do 8 cm. Największe ubytki występują na wysokości około 1,0 m ppt. oraz na wysokości około 2,4 m ppt. Na rys. 11÷24 pokazano wybrane uszkodzenia korozyjne przedmiotowego mostu.

Rys. 1. Przyciótek północno-zachodni. Ubytki betonu

W pierwszej kolejności należy skuć luźne i odspojony fragmenty otuliny betonowej. Prace te należy prowadzić ręcznie dokładnie ostukując konstrukcję młotkami murarskimi i przecinakami. Skorodowane fragmenty należy odbijać delikatnie, pamiętając o tym, aby młotkiem uderzać bezpośrednio w zdrowy beton.

Po usunięciu luźnych fragmentów otuliny należy przystąpić do dokładnego czyszczenia powierzchni betonu i zbrojenia. Usuwanie resztek skorodowanego betonu oraz czyszczenie prętów zbrojeniowych z rdzy można wykonać metodą strumieniowo-ścierną poprzez piaskowanie. Zbrojenie powinno być dokładnie oczyszczone, bez rdzy, złuszczeń, resztek zaprawy, betonu, pyłu i innych luźnych materiałów, które mogą zmniejszyć przyczepność lub powodować korozję. Należy również usunąć drut wiązałkowy i gwoździe.

- Nałożeniu przy użyciu pędzla dwóch warstwy antykorozyjnej zaprawy cementowej Ruregold Passivator dokładnie pokrywając całą powierzchnię. Za pomocą pacy lub agregatu tynkarskiego uzupełnić otulinę zbrojenia układając zaprawę naprawczą Ruregold MX-R4 Repair lub równoważną warstwami o grubości ok. 20÷25 mm. Kolejne warstwy zaprawy układać metodą „świeżym na świeże”. Ostre krawędzie przyczółku wyoblić (promień min. 3 cm). Przed aplikacją wzmocnienia podłoże obficie zwilżyć wodą

Projektuje się naprawę z wykorzystaniem systemu FRCM (Fibre Reinforced Cementitious Matrix). Jest to system kompozytowy składający się z matrycy mineralnej (zaprawy systemowej) i zbrojenia w postaci siatki kompozytowej. Projektuje się zastosowanie siatki PBO-MESH 70/18, która jest siatką z ułożonymi dwukierunkowo wiązkami włókien PBO o gramaturze włókien 70 g/m² w osnowie i 18 g/m² w wątku. Siatka w połączeniu z zaprawą MX-PBO Concrete tworzy system wzmocnienia konstrukcji FRCM. Wzmocnienie należy wykonać na całej powierzchni przyczółków (2x długość: 3 + 11,8 + 3 m, wysokość: 5,3 m).

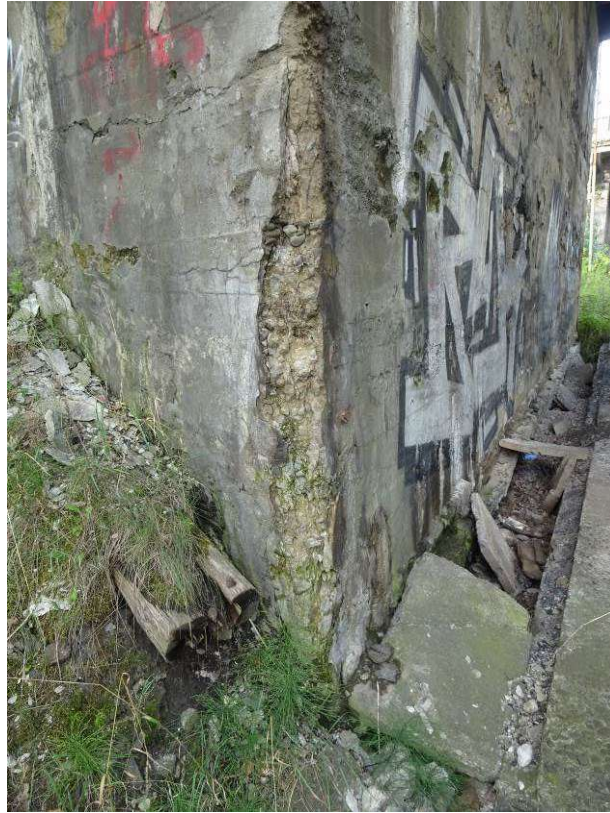
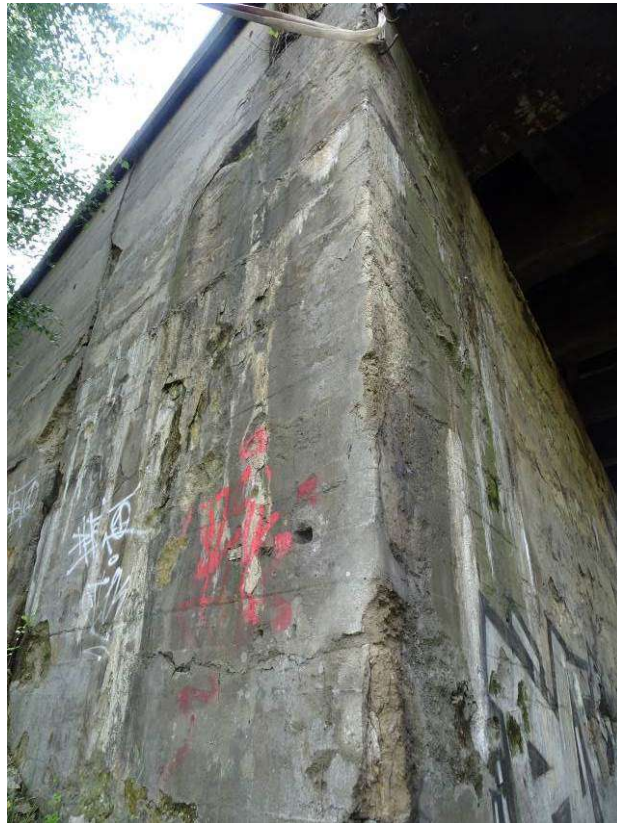
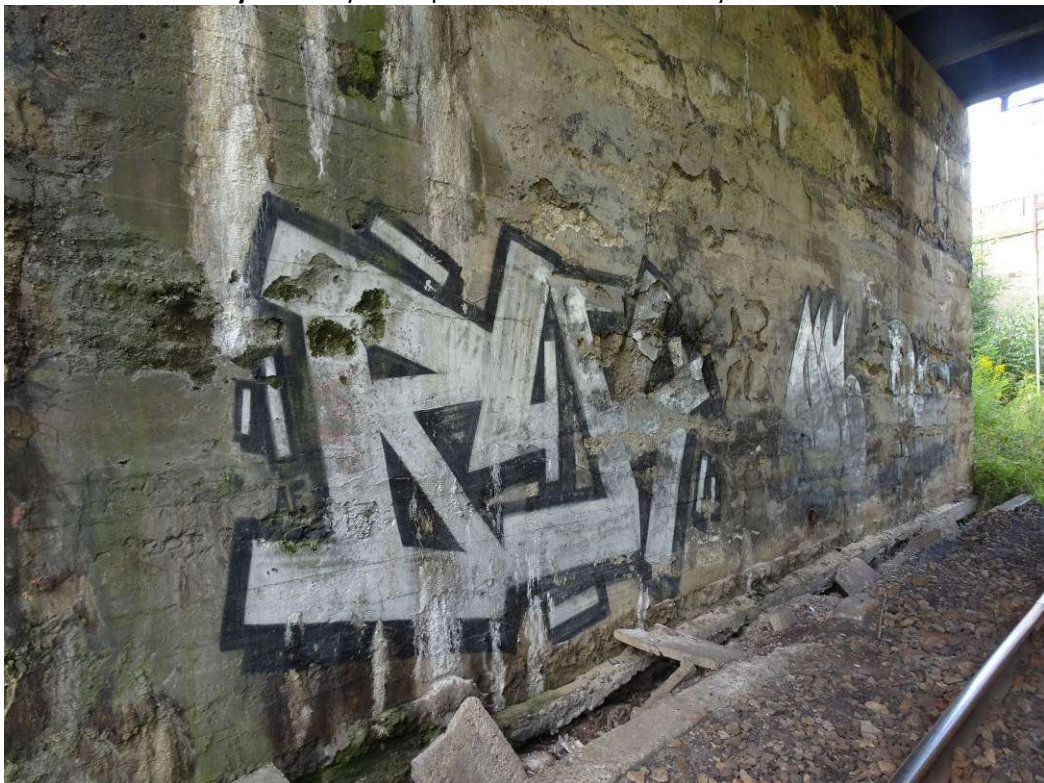
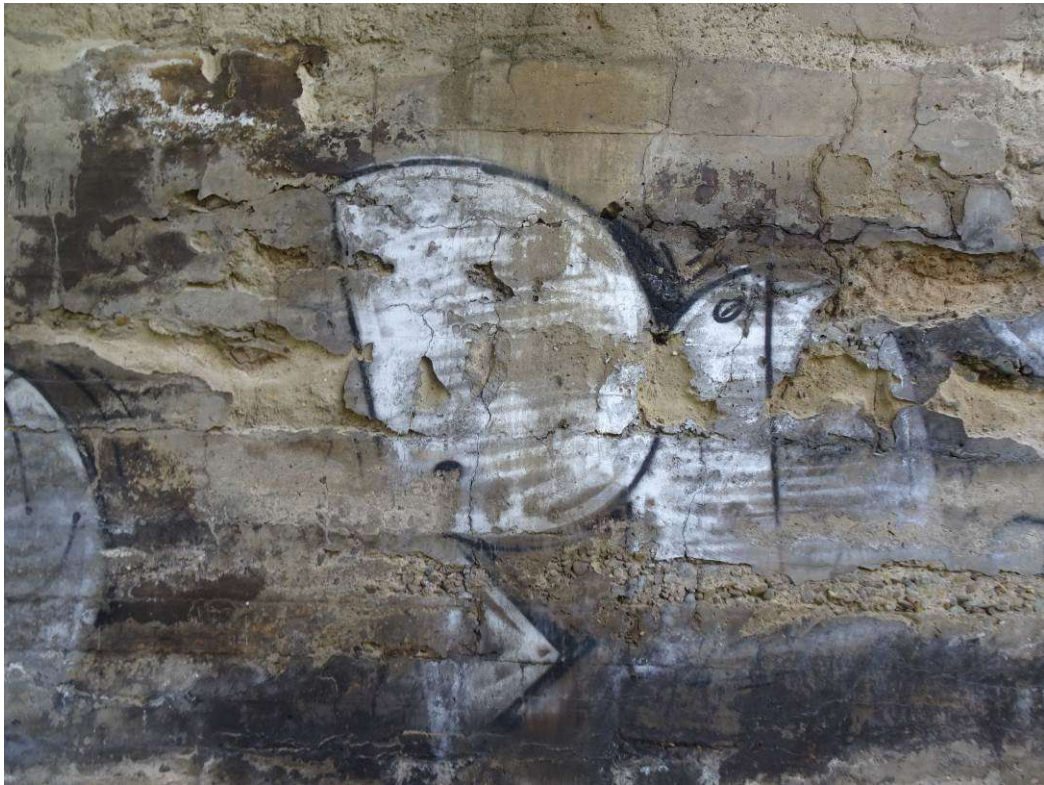
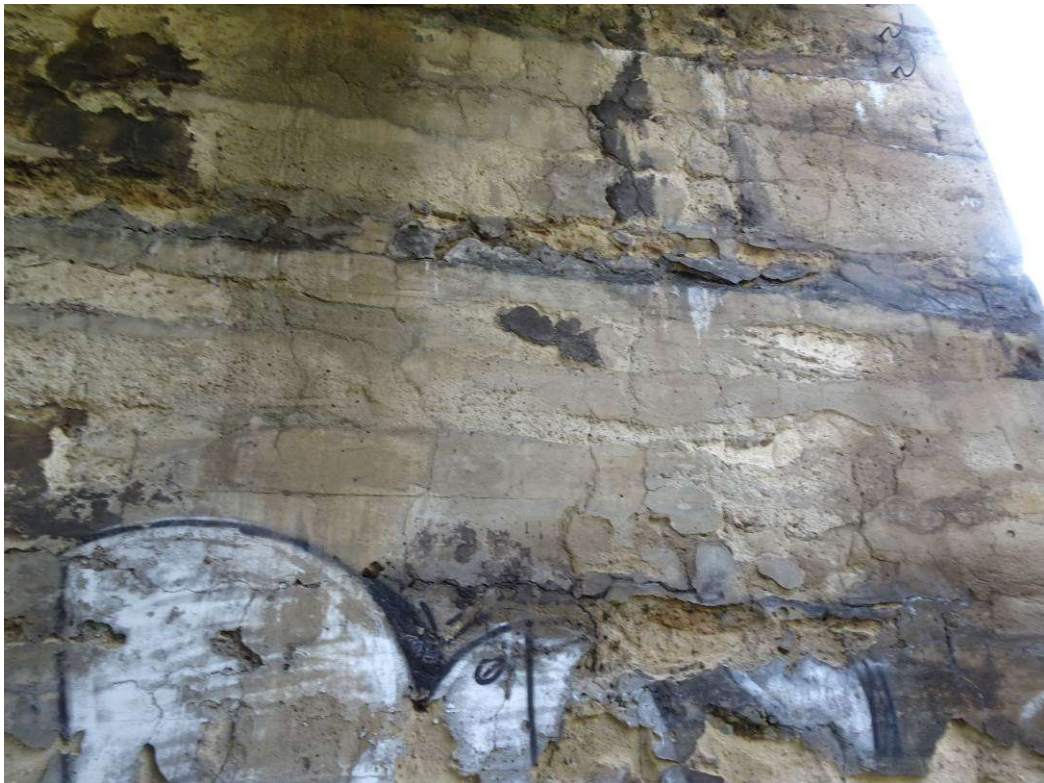
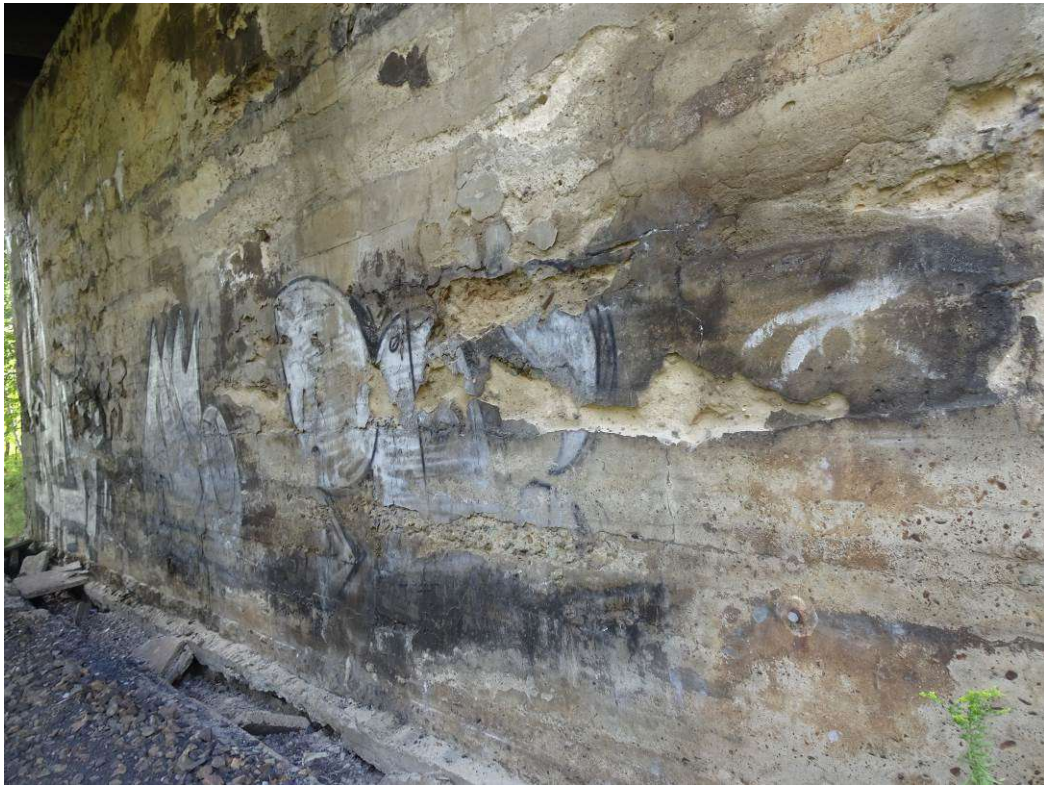
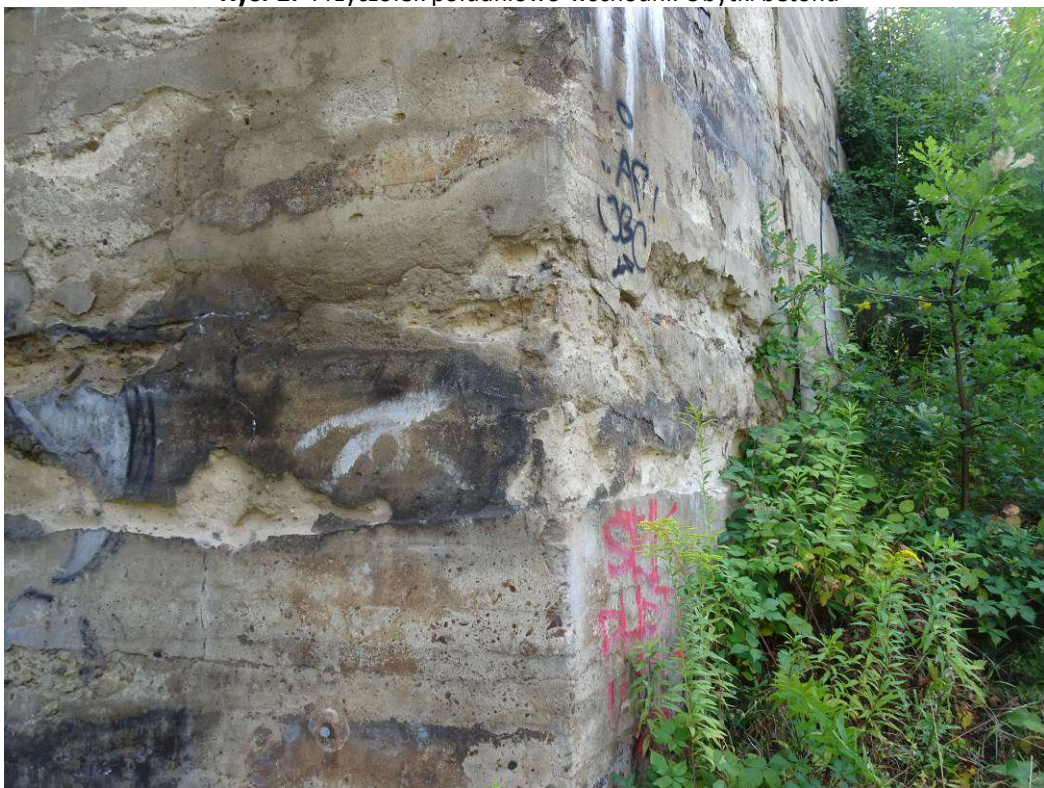
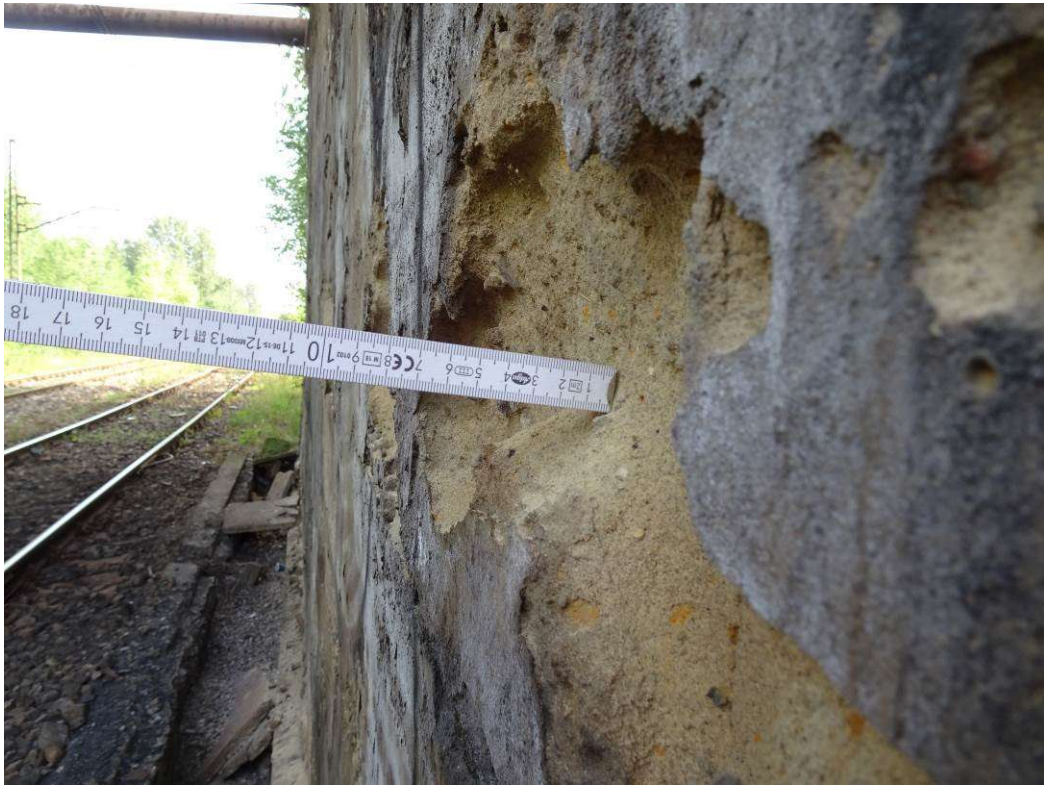
Rys. 1. Przyciótek południowo-wschodni. Ubytki betonu

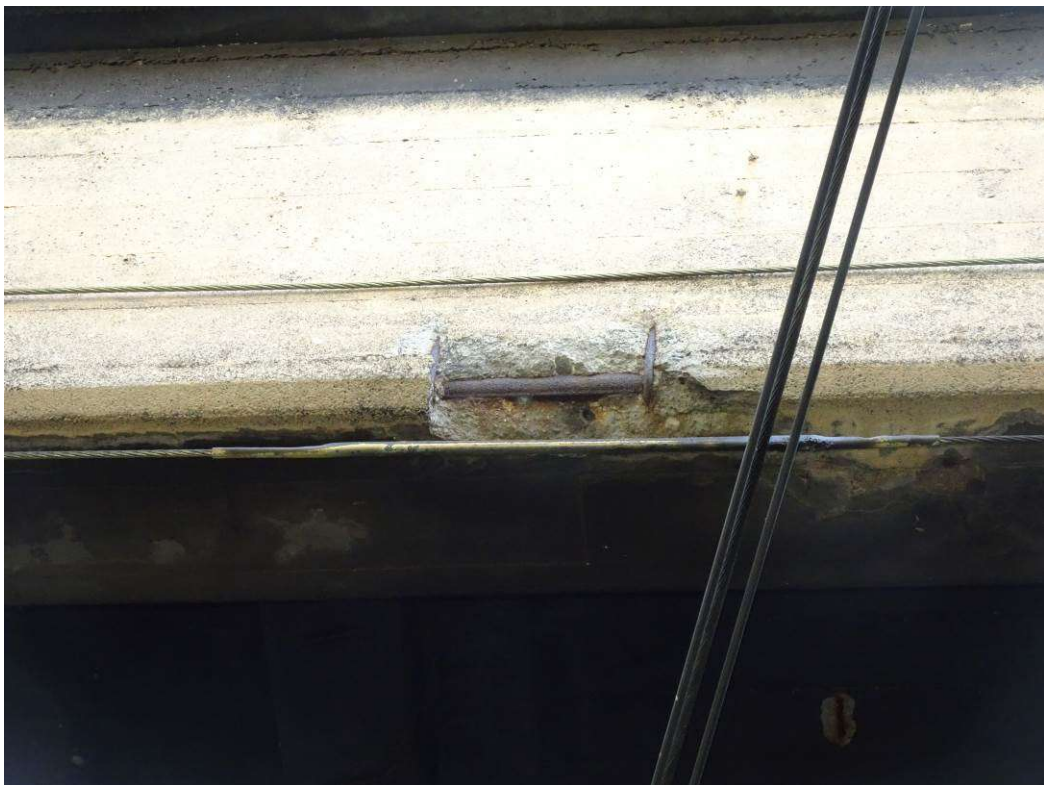
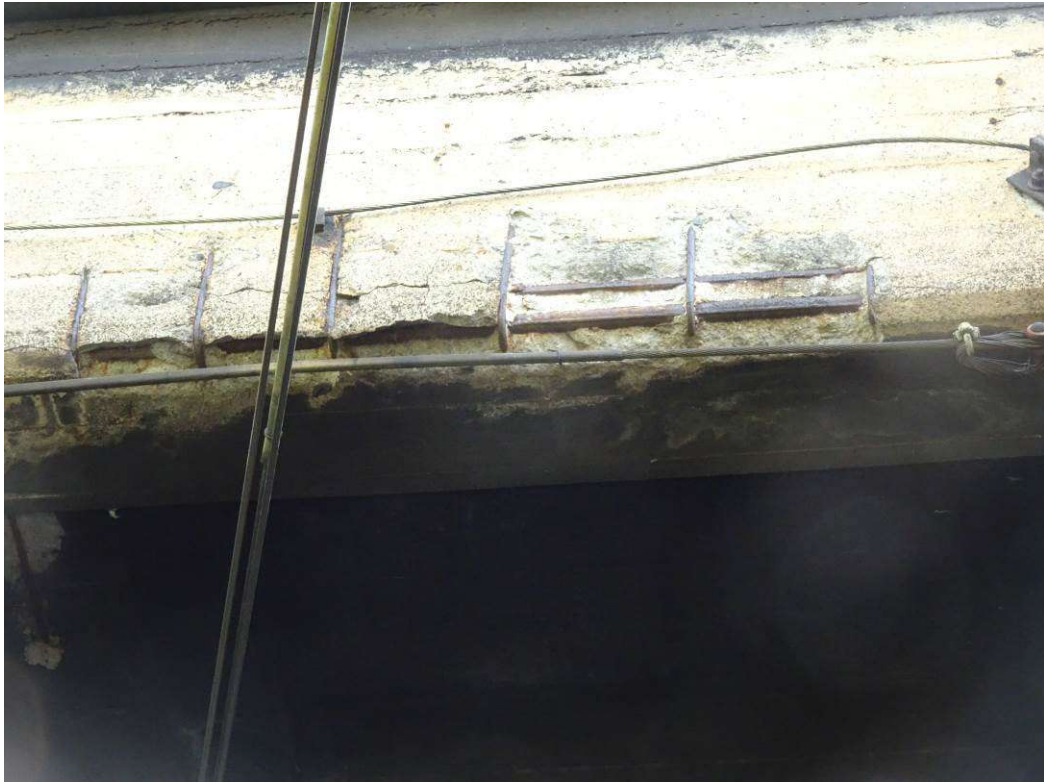
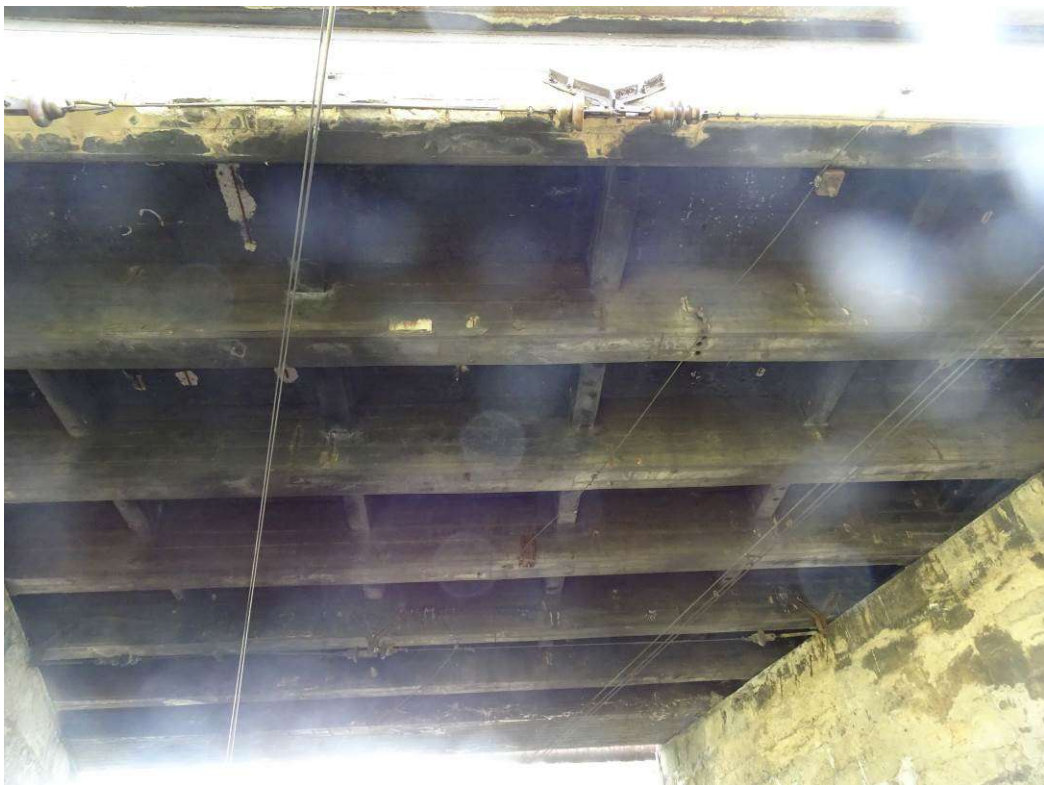
- Korozja zbrojenia i betonu przęsła wiaduktu. Występują lokalne odspojenia otuliny betonowej i widoczna korozja zbrojenia dźwigar głównych oraz płyty. Lokalnie korozja zbrojenia występuje też na przyczółkach. Widok tych uszkodzeń pokazano na rys. 25÷31.

Rys. 1. Korozja zbrojenia dźwigara głównego. Uszkodzenia otuliny betonowej

Rys. 1. Korozja zbrojenia dźwigara głównego i płyty. Uszkodzenia otuliny betonowej

W pierwszej kolejności należy skuć luźne i odspojony fragmenty otuliny betonowej. Prace te należy prowadzić ręcznie dokładnie ostukując konstrukcję młotkami murarskimi i

Po usunięciu luźnych fragmentów otuliny należy przystąpić do dokładnego czyszczenia powierzchni betonu i zbrojenia. Usuwanie resztek skorodowanego betonu oraz czyszczenie prętów zbrojeniowych z rdzy można wykonać metodą strumieniowo-ścierną poprzez piaskowanie.

- założeniu warstwy szczepnej na uszkodzony beton. Projektuje się zastosowanie jednoskładnikowej zaprawy typu PCC/SPCC **Sika MonoTop-910 N**. Podczas aplikacji Sika MonoTop-910N należy przestrzegać instrukcji stosowania opracowanej przez producenta. Na oczyszczone zbrojenie, nałożyć pierwszą warstwę o grubości około 1,0 mm, używając pędzla lub agregatu do natrysku. Po 4 ÷ 5 godz. (w temperaturze +20°C, stwardniały materiał po naciśnięciu paznokciem) nałożyć drugą warstwę o grubości około 1,0 mm. Warstwa szczepna i zaprawy naprawcze mogą być położone po takim samym czasie. Warstwę szczepną należy nakładać szczotką, pędzlem lub odpowiednim agregatem do natrysku, na podłoże nasycone wodą do stanu matowo-wilgotnego. Warstwa szczepna musi zostać dobrze wtarta w podłoże i wyprowadzona na około 1 cm poza obszar ubytku. Zaprawa naprawcza musi być nałożona na mokłą warstwę szczepną.

- Ułożenie zaprawy naprawczej. Projektuje się zastosowanie jednoskładnikowej zaprawy naprawczej klasy R4 **Sika Monotop-412 NFG**. Podczas aplikacji Sika MonoTop-412 NFG należy przestrzegać instrukcji stosowania opracowanej przez producenta. **Uwaga: zaprawa naprawcza musi być nałożona na mokłą warstwę szczepną.**

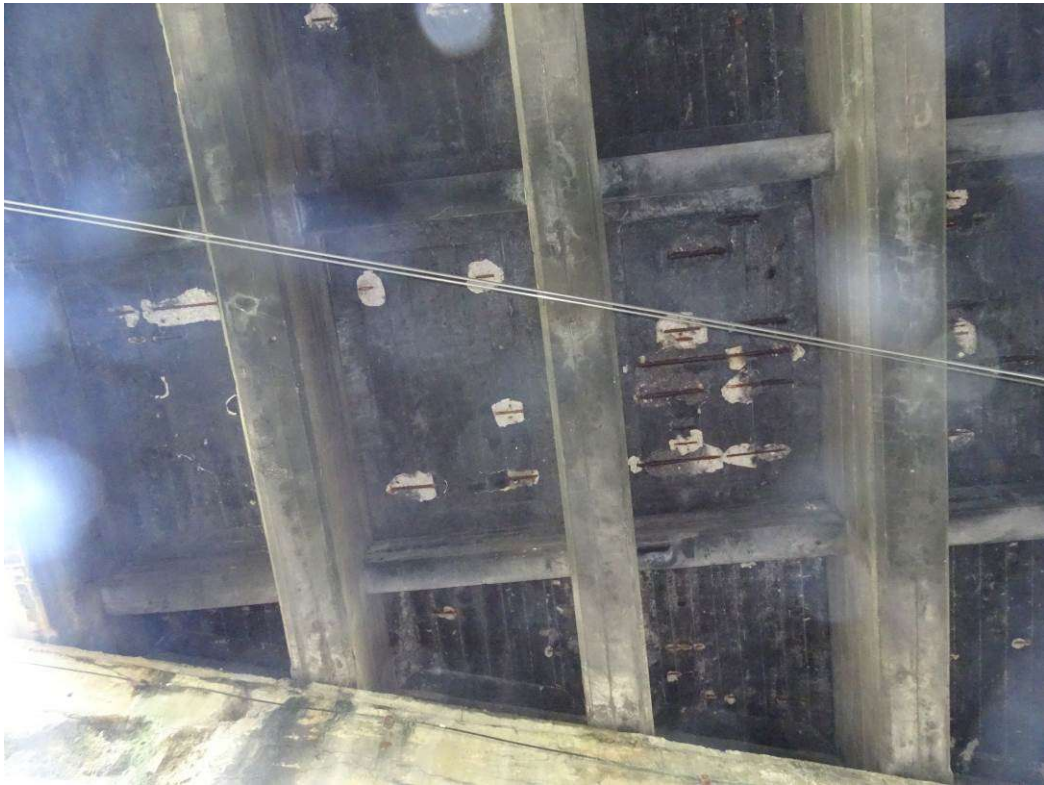
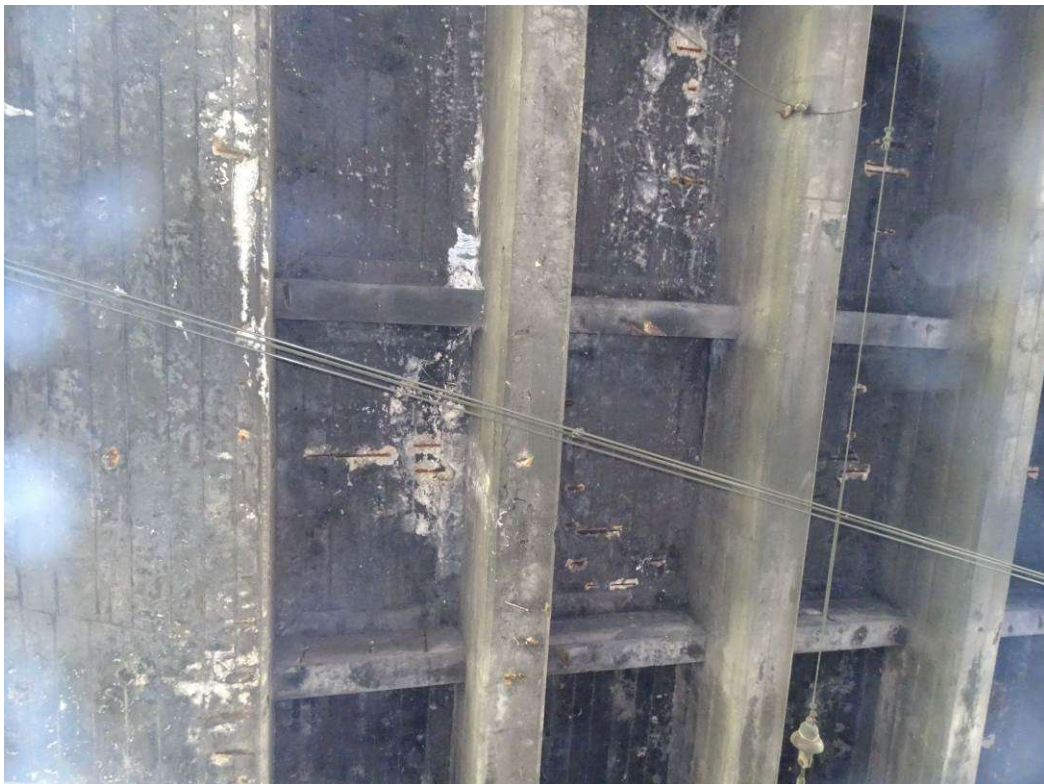
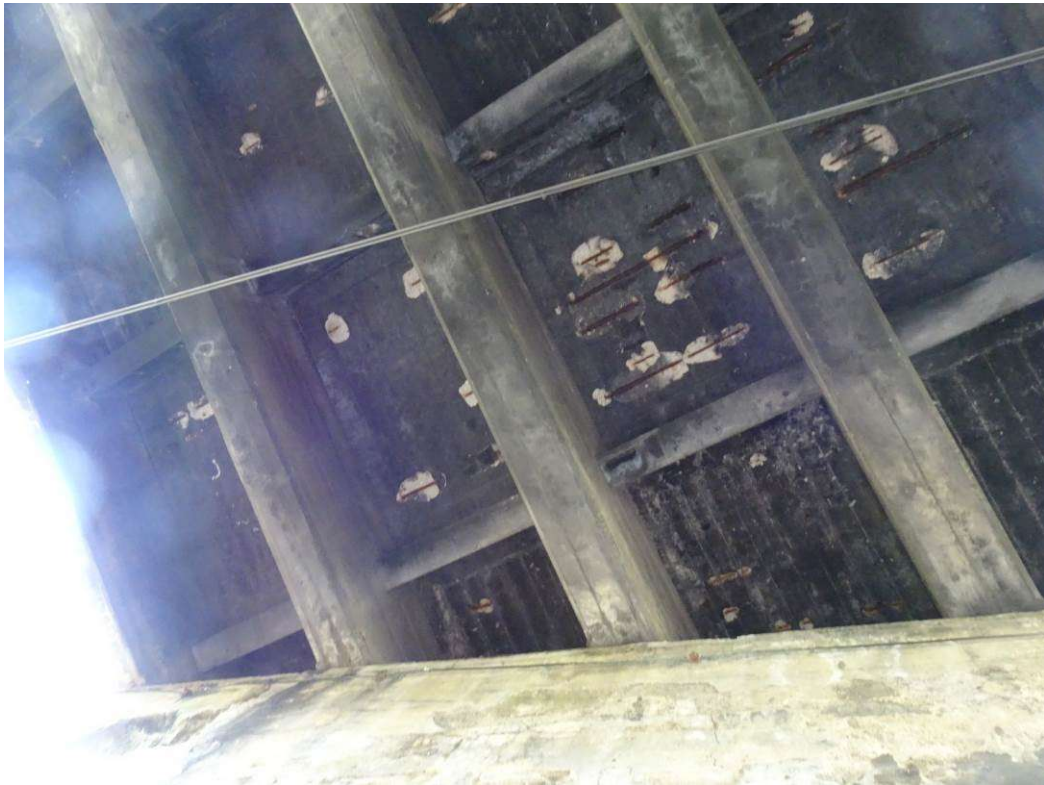
Rys. 1. Korozja zbrojenia płyty. Uszkodzenia otuliny betonowej

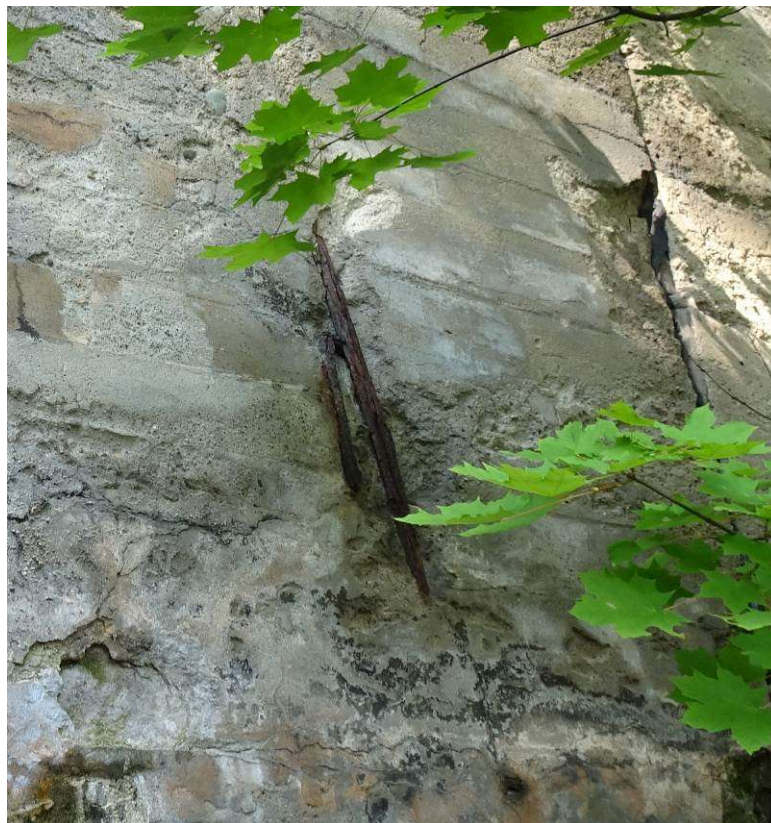
Rys. 1. Korozja zbrojenia przyczółku

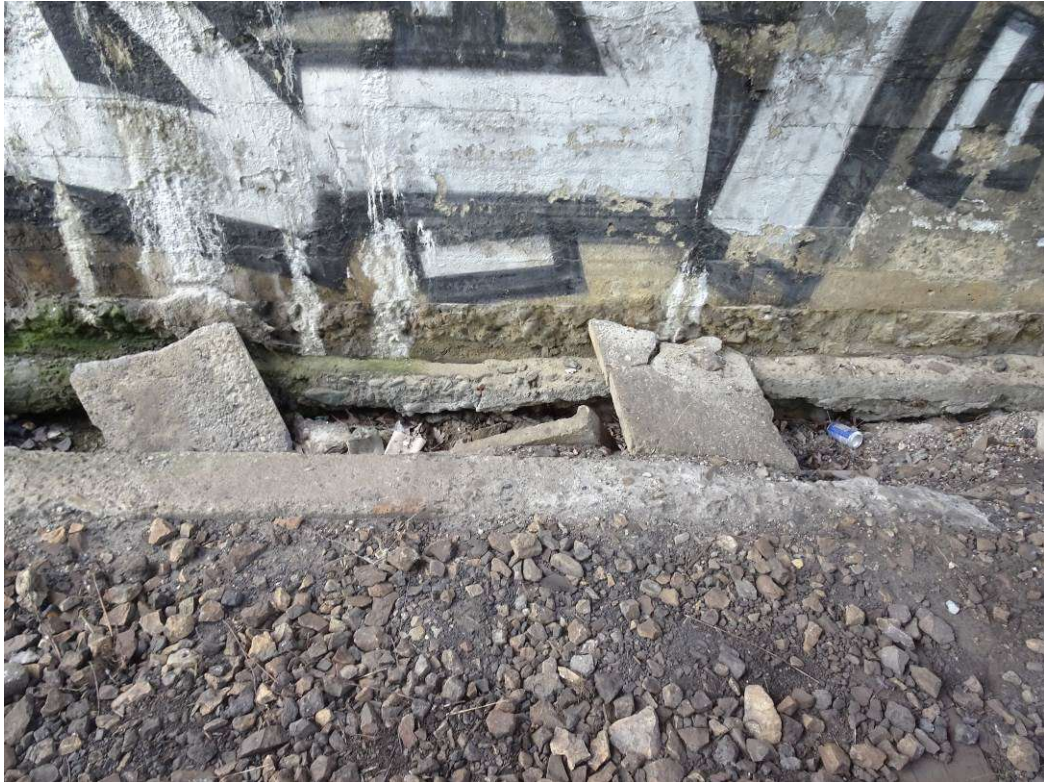
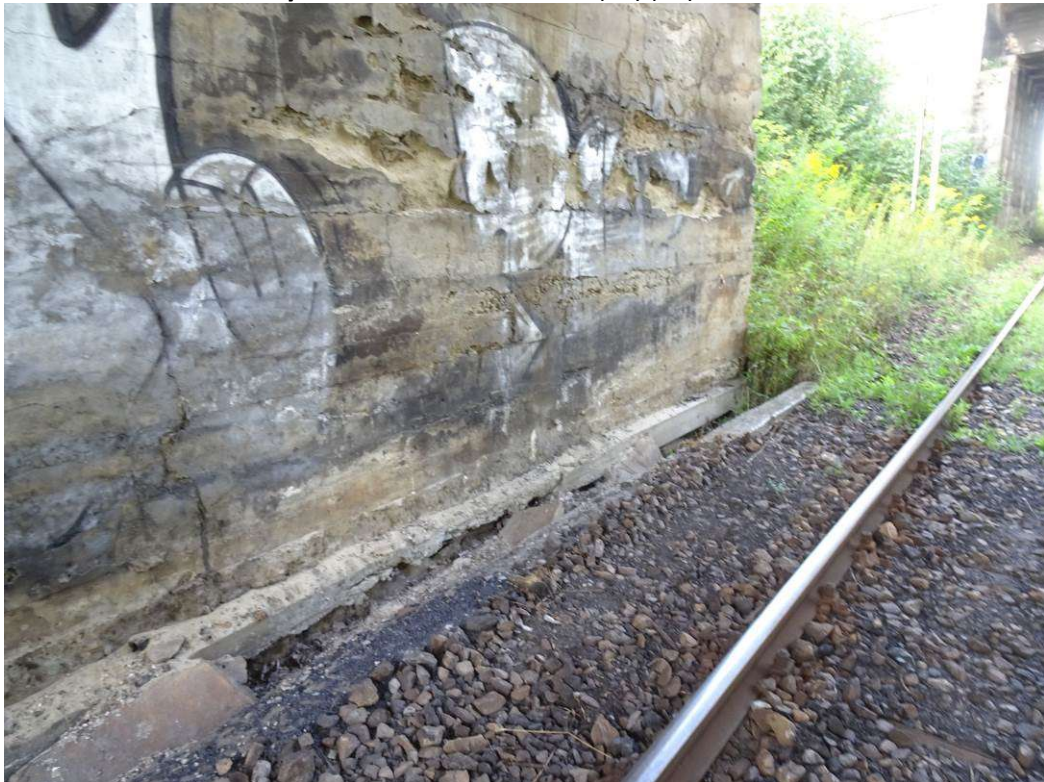
- Uszkodzenia kanałów przy przyczółkach. Betonowy nakrywy kanałów są załamane. Widok kanałów pokazano na rys. 32 i 33.
- Ubytki bariery dla pieszych. Stwierdzono baraki spowodowane działalnością szabrowniczą (rys. 34 i 35).

Rys. 1. Uszkodzenia kanałów przy przyczółkach

Należy odtworzyć kałany i wykonać nowe nakrycia z prefabrykowanych elementów betonowych.

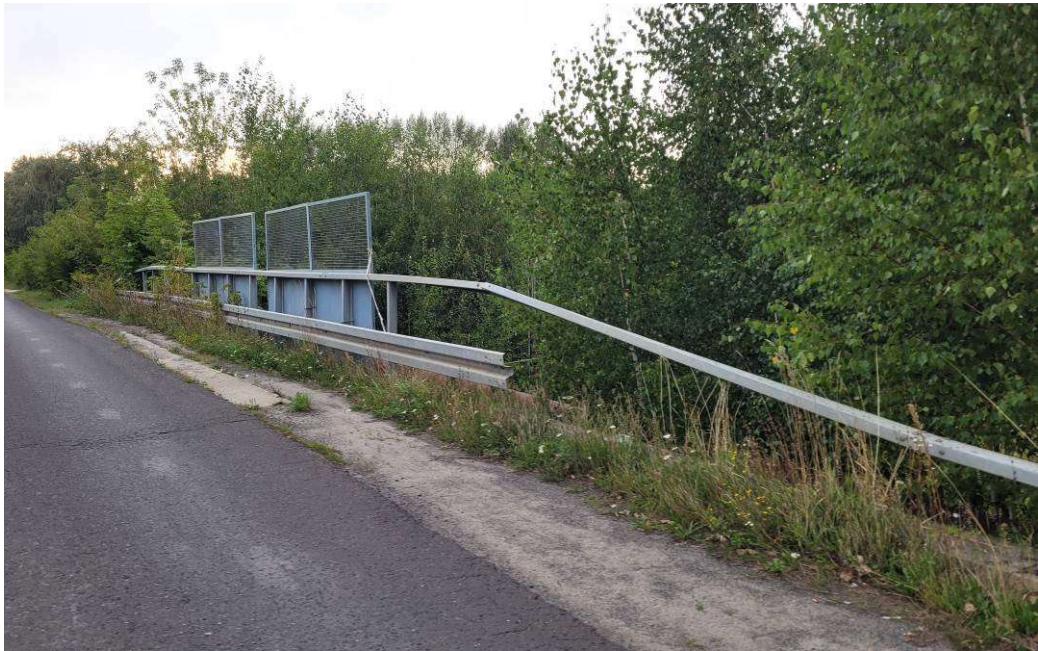
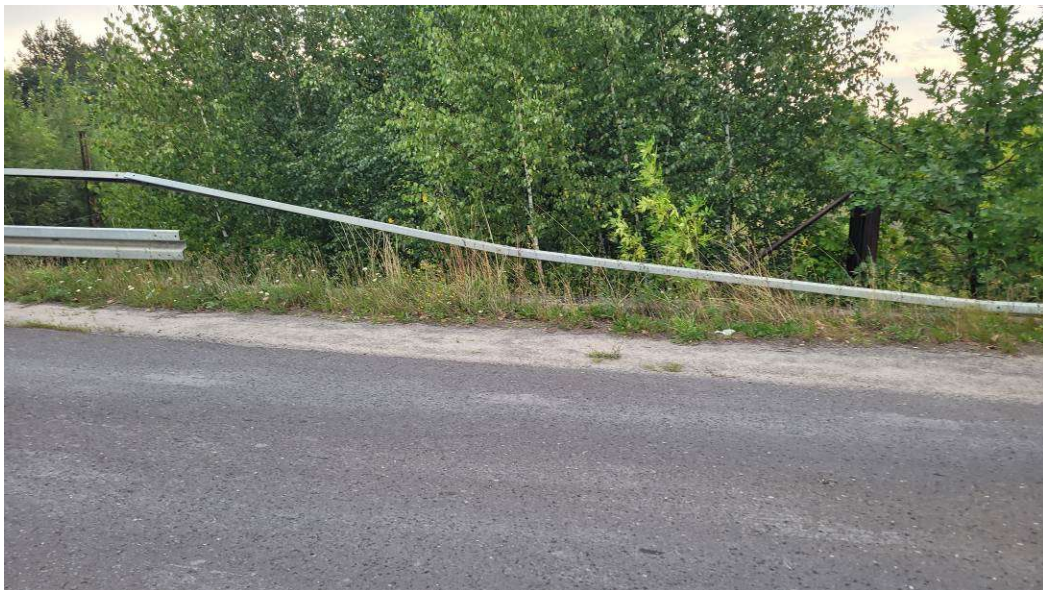
Rys. 1. Ubytki bariery ochronnej

Po wykonaniu prac opisanych w punktach 9.1÷9.3 należy wykonać naprawę nawierzchni, balustrad i barier ochronnych.

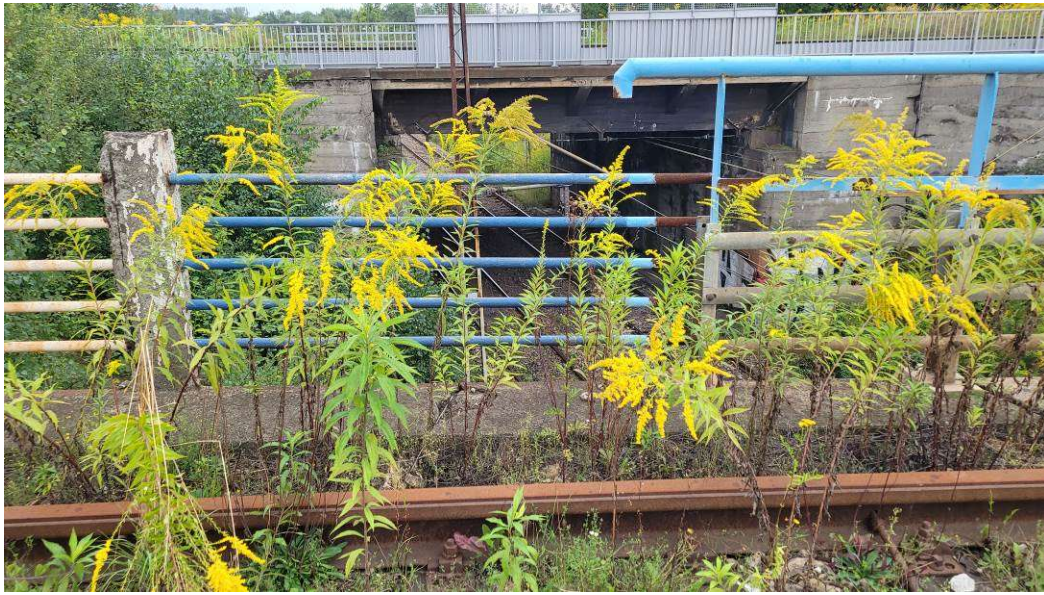
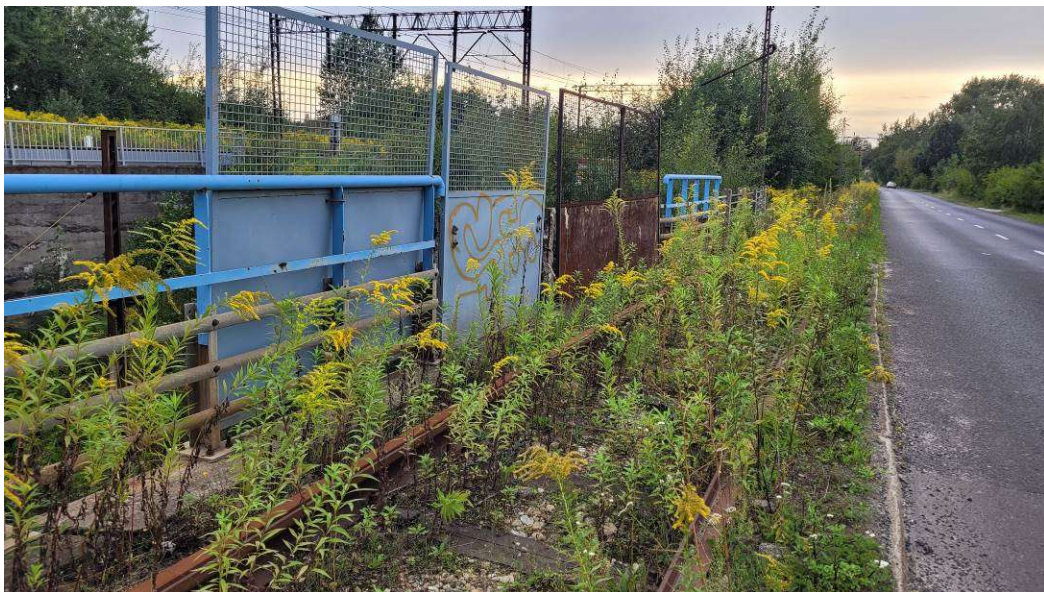
- Korozja balustrady od strony torowiska tramwajowego. Występują znaczne uszkodzenia korozyjne i ubytki ochronnej powłoki malarskiej (rys. 36 i 37).
- Porost roślinności. Stwierdzono wzmożoną wegetację roślinności na stożkach skarpowych. Nieprawidłowości te pokazano na rys. 38 ÷ 40.

Rys. 1. Korozja bariery przy torowisku tramwajowym
