TEMAT:	EKSPERTYZA WIADUKTU W CIĄGU UL. ŚWIERCZYNY W MYSŁOWICACH	
ZAMAWIAJĄCY:	Gmina Miasto Mysłówice ul. Powstańców 1, 41-400 Mysłówice	
ZAKRES OPRACOWANIA:	Ekspertyza zawiera analizę stanu technicznego obiektu mostowego JMI 31000153 zlokalizowanego w drodze 8806 S, km 1+069 (Gmina Miasto Mysłówice, obręb Mysłówice, nr dz. 1314/144, 1322/143, 813/143, 815/99, 654/144)	
AUTOR OPRACOWANIA:	Prof. dr hab. inż. Łukasz Drobiec Rzeczoznawca Budowlany w specjalności konstrukcyjno-budowlanej obejmującej projektowanie i kierowanie robotami budowlanymi bez ograniczeń, dec. Nr RZE/X/0021/12 Uprawnienia Budowlane do projektowania i kierowania robotami budowlanymi bez ograniczeń w specjalności konstrukcyjno-budowlanej Nr ewid. SLK/1480/POOK/06 i 744/01 Członek Śląskiej Izby Inżynierów Budownictwa o nr ewid. SLK/BO/0384/03 posiada wymagane ubezpieczenie od odpowiedzialności cywilnej do 31.07.2024 r. podpis

EKSPERTYZA TECHNICZNA
WIADUKTU W CIĄGU UL. ŚWIERCZYNY W MYSŁOWICACH

sierpień, 2023

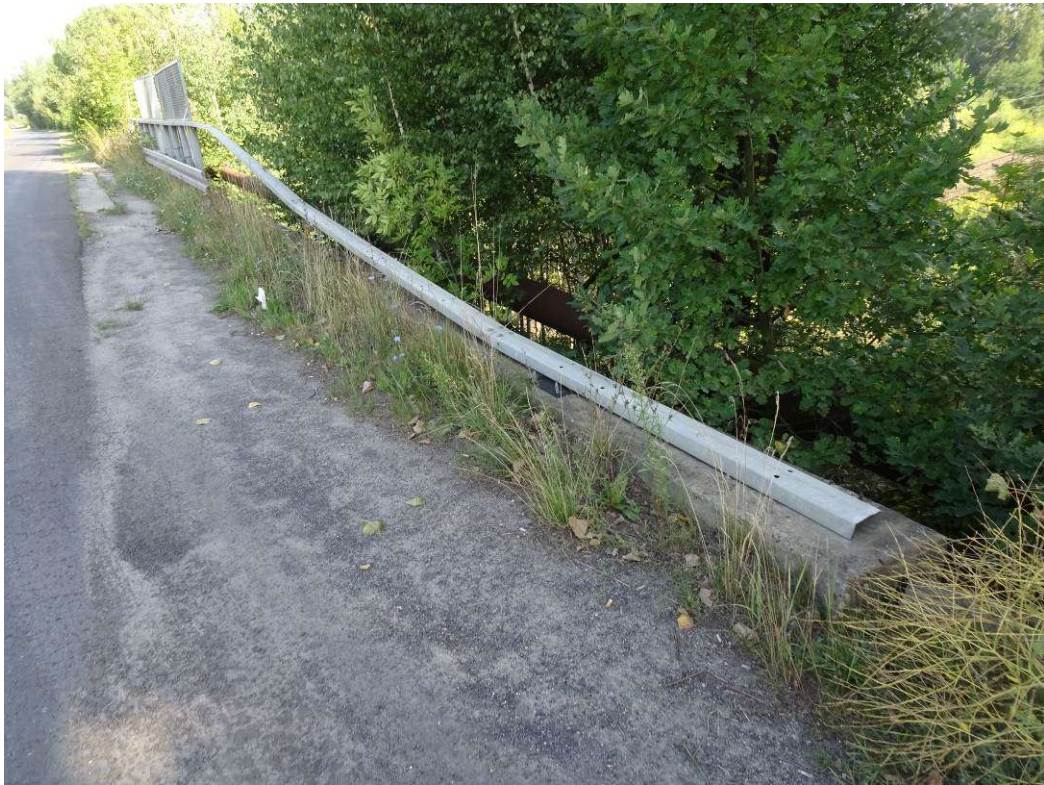
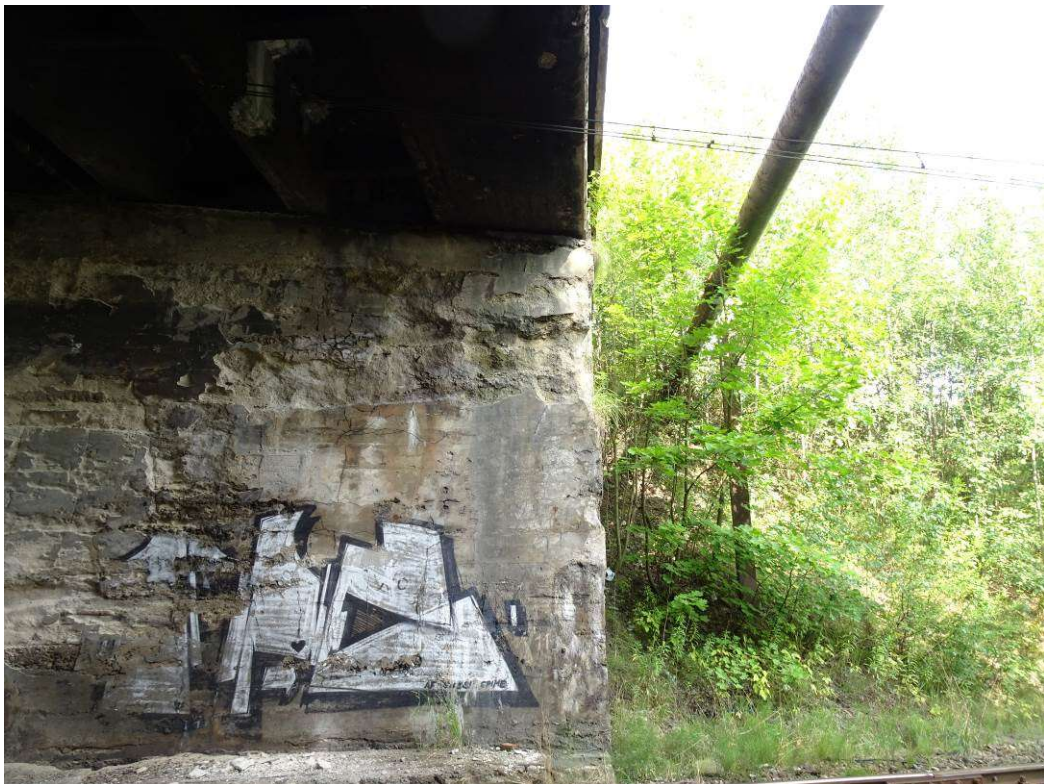
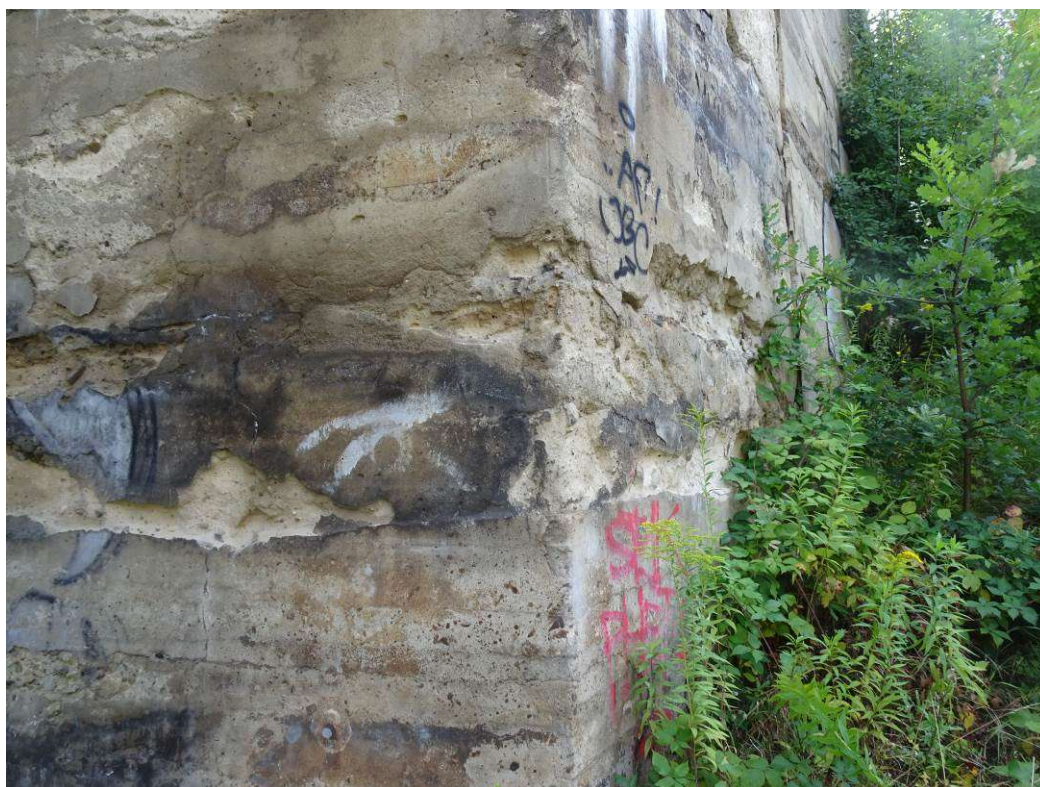
- Korozja balustrady od strony torowiska tramwajowego. Występują znaczne uszkodzenia korozyjne i ubytki ochronnej powłoki malarskiej (rys. 36 i 37).
- Porost roślinności. Stwierdzono wzmożoną wegetację roślinności na stożkach skarpowych. Nieprawidłowości te pokazano na rys. 38 ÷ 40.

Rys. 1. Wegetacja roślinności na stożkach skarpowych

Przed rozpoczęciem prac należy usunąć roślinność ze stożków skarpowych.

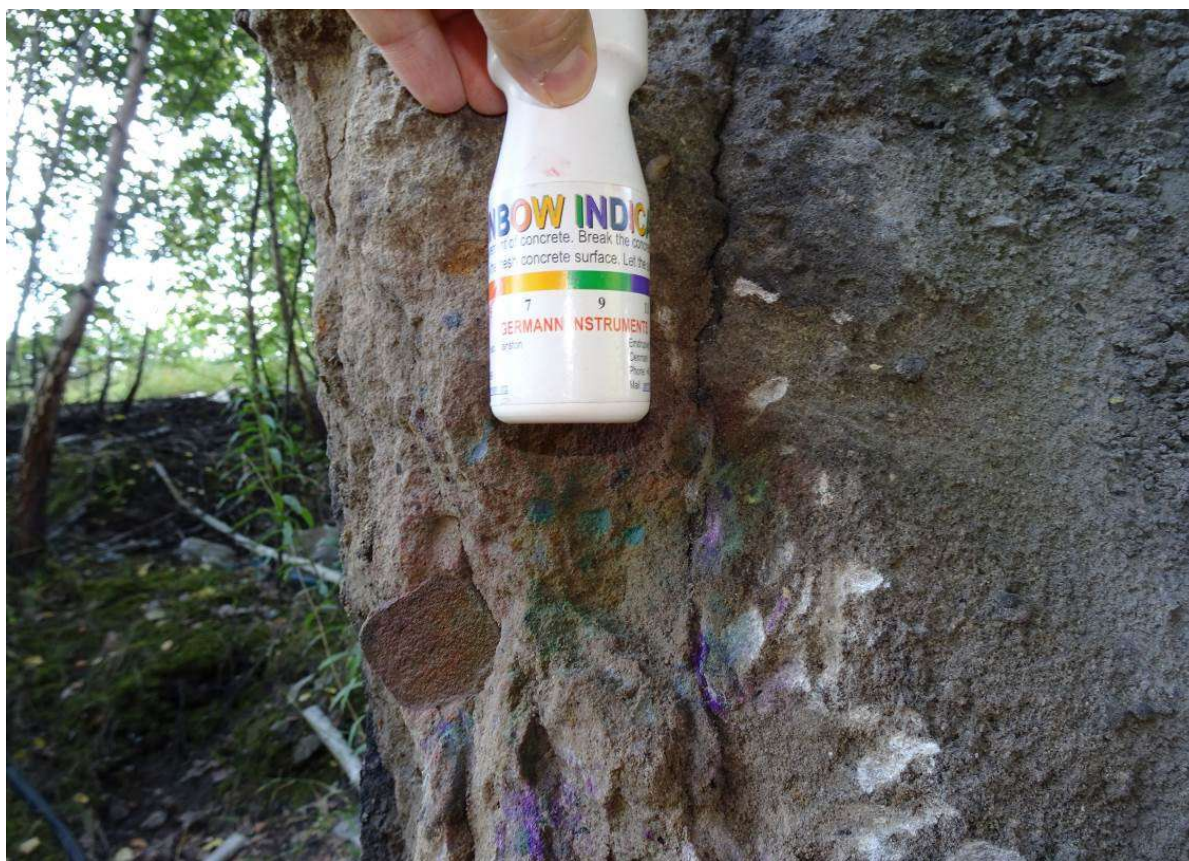
Lokalnie, głębiej kolor był fioletowy, co oznacza pH w granicach 11. Taka wartość pH świadczy o niewielkiej utracie zdolności ochronnych betonu względem zbrojenia. Pomarańczowa jest strefa przypowierzchniowa betonu. Przykładowy wynik badania pokazano na rys. 42.

Rys. 1. Test tęczowy, na powierzchni pH 7÷10

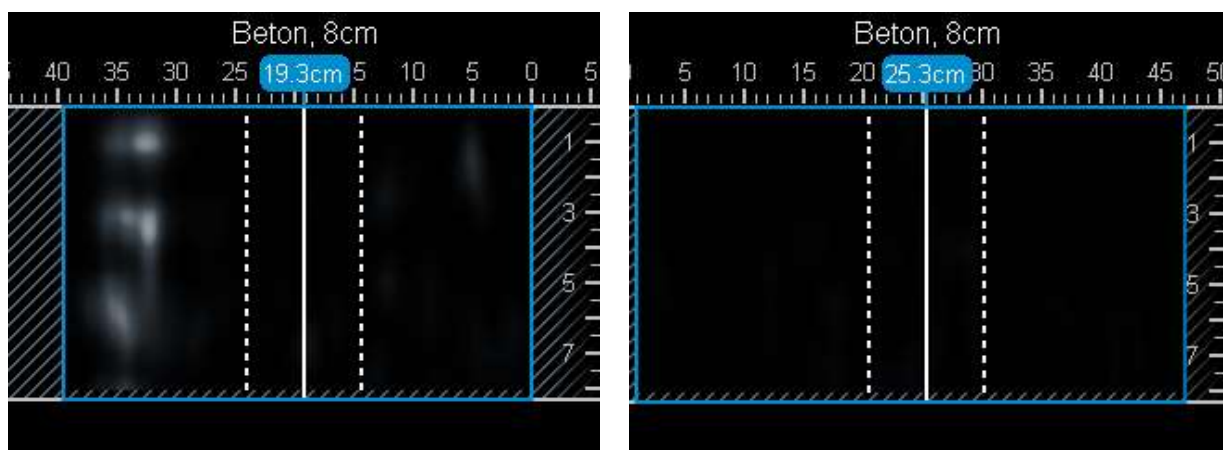
Badania przeprowadzono urządzeniem radarowym (zasięg do 8 cm) i tomografem ultradźwiękowym (zasięg do 2,2 m). Skany radarowe wykazały, że wewnątrz betonu przyczółków występują drobne pustki (niedowibrowania) – rys. 43.

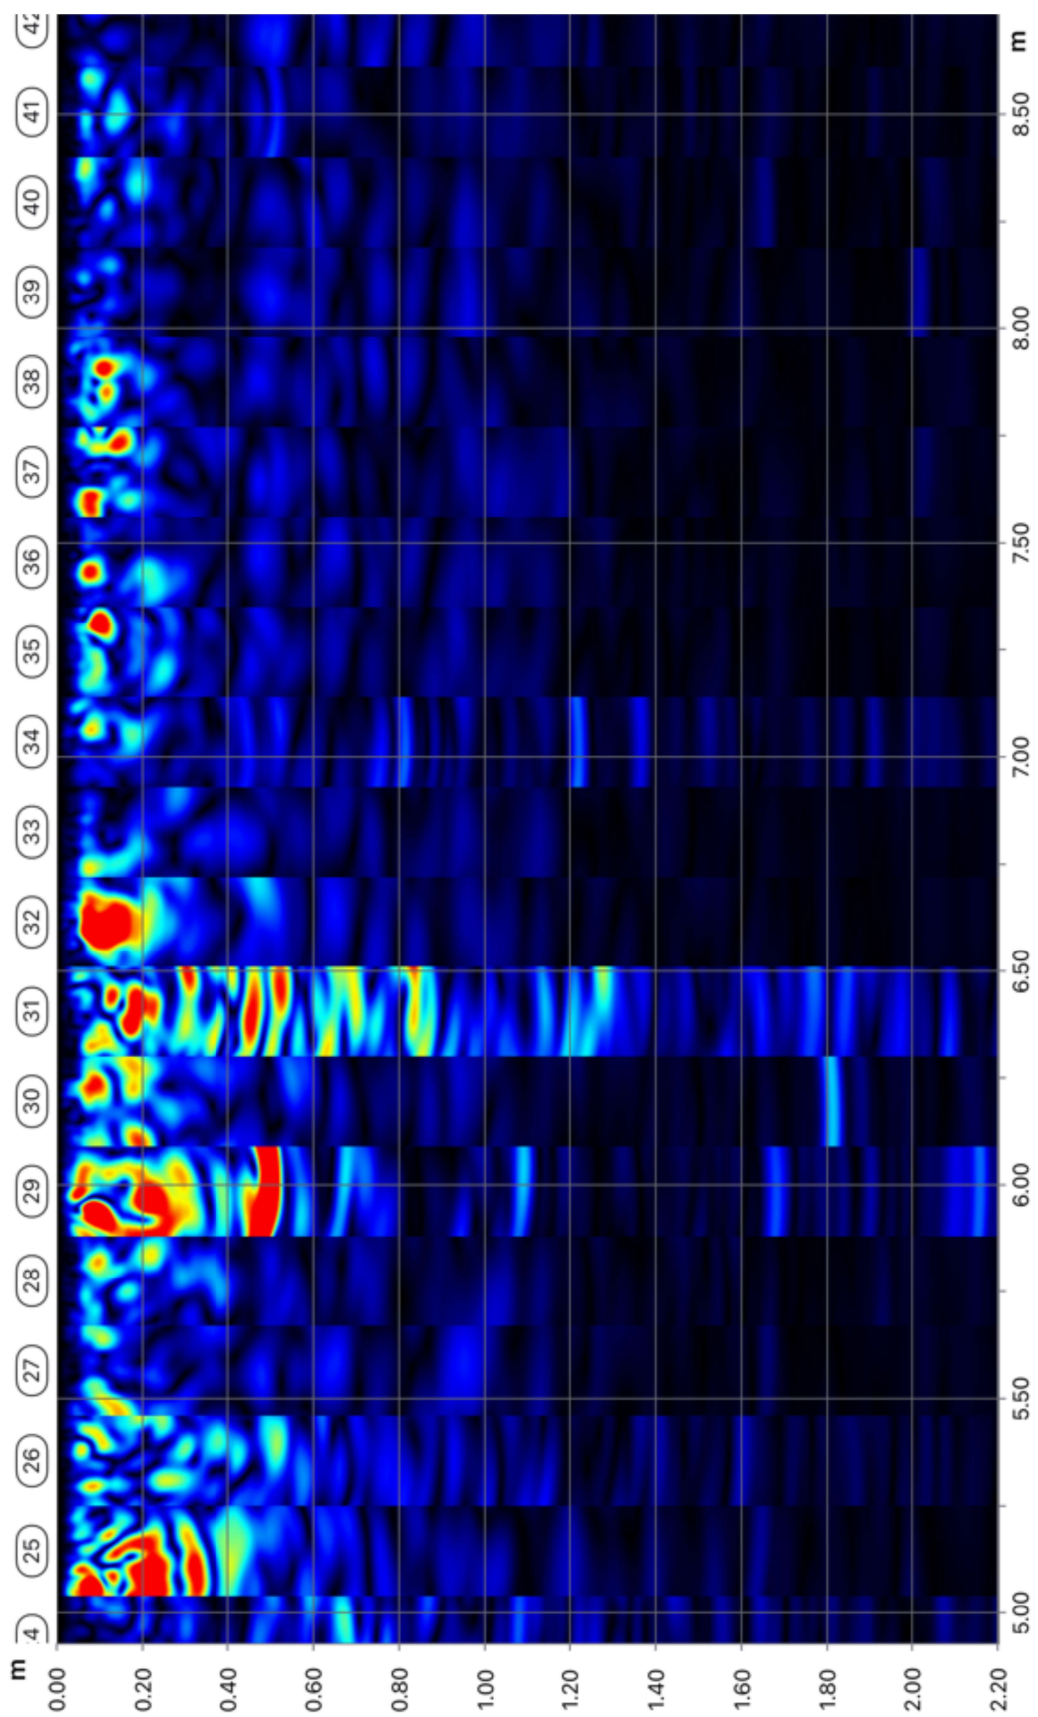
Na podstawie badań tomografem ultradźwiękowym przęła wiaduktu stwierdzono, że warstwy nawierzchni mają grubość około 42 cm. Płyta ma natomiast grubość około 22 cm. Nawierzchnia wykazuje wady wewnętrzne.

W badaniach ścian przyczółków tomografem ultradźwiękowym stwierdzono rozluźnienia struktury betonu przy krawędzi. Głębiej niejednorodności wstępują jedynie lokalnie. Stwierdzono ponadto obecność zbrojenia prętowego na głębokości większej niż 80 mm. Widok przykładowych wyników badań wykonanych tomografem ultradźwiękowym pokazano na rys. 44 i 45.

Rys. 1. Wynik badania tomografem ultradźwiękowym ściany przyczołku

Rys. 1. Wynik badania tomografem ultradźwiękowym przęsła wiaduktu od góry

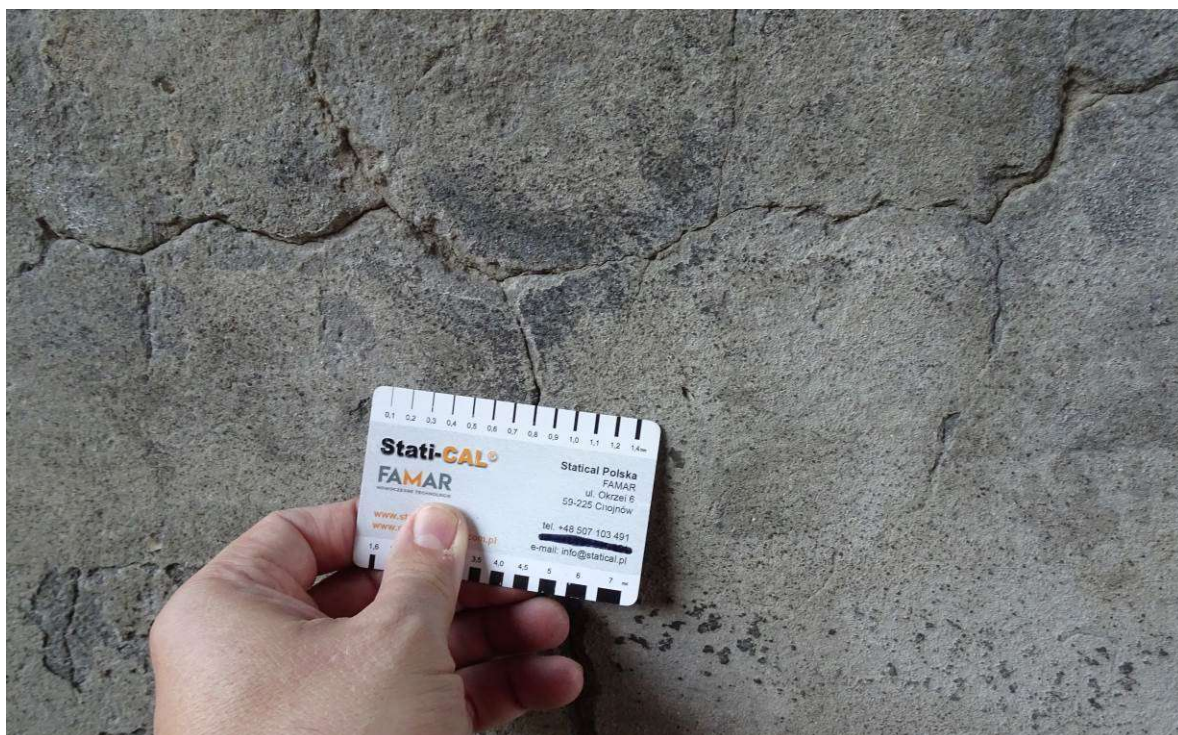
Rys. 1. Badanie wskaźnikiem rozwarcia rys. Przyciótek północno-zachodni. Rozwarcie 0,8 mm

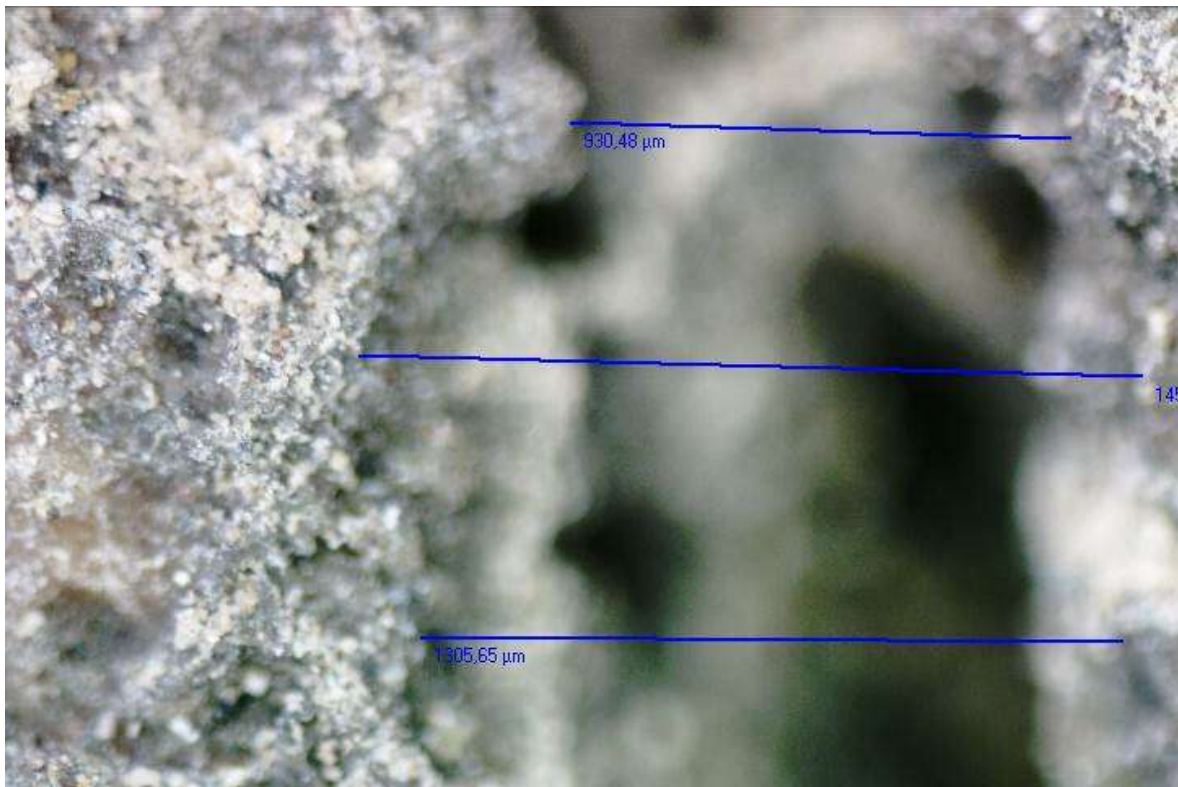
Rys. 1. Badanie mikroskopem. Przyciótek północno-zachodni. Powiększenie mikroskopowe rysy. Rozwarcie do 1,45 mm

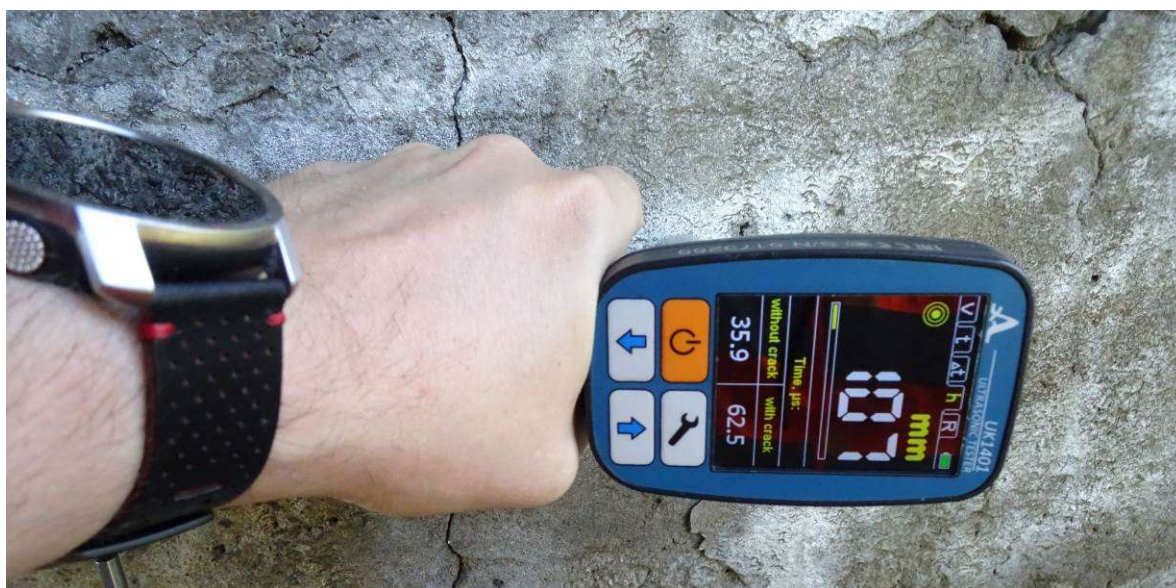
Przeprowadzono ponadto badania zasięgu rys, stosując urządzenie ultradźwiękowe. Stwierdzono, że istnieje korelacja między rozwarciem rysy, a jej zasięgiem. Rysy o rozwarciu do 0,2 mm mają zasięg około 20 milimetrów, natomiast rysy o rozwarciu większym mają głębokość nawet 100 mm. Największa uzyskana głębokość rysy to 107 mm. Widok przykładowego badania pokazano na rys. 48.

Rys. 1. Zasięg rysy 107 mm. Rozwarcie 0,6 mm
