MYSŁOWICE

KARTA ADRESOWA ZABYTKU

KAMIENICA
BUDYNEK MIESZKALNO-USŁUGOWY

ul. Bytomka 8
nr działki 94, obręb Mysłowice
41-400 Mysłowice

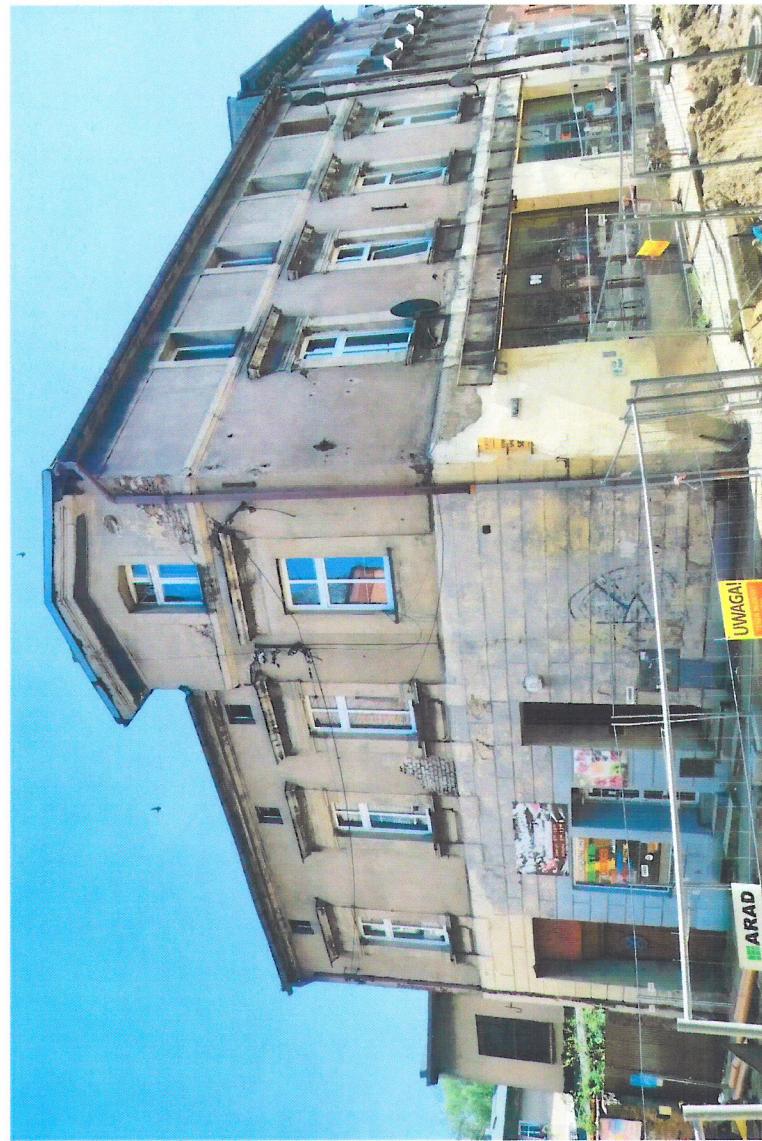
Widok budynku od zachodu

Opis: budynek narożny na rzucie litery L, o zróżnicowanych w wysokości bryłach nakrytych dwuspadowymi dachami krytymi papą: część płn.wsch. - dwukondygnacyjna ze ścianką kolankową, część płd.zach., frontowa - trójkondygnacyjna, z trzecią kondygnacją w obrębie poddasza.

Ściany murowane, tynkowane, na parterze elewacji części płn.wsch. - bonowane w tynku. Detal architektoniczny wypracowany w tynku: gzym wieńczący i kordonowy, płyciny nadokienne drugiej kondygnacji, wsparte na pilastrach, zwieńczone odcinkiem gzymsu, płyciny podokienne. Otwory okienne prostokątne, o zróżnicowanych proporcjach. Stolarka okien drugiej kondygnacji współczesna, otwierano-uchylna, naśladująca podział okna dwudzielnego, z dwudzielnym nadślepieniem. Na parterze drzwi i prostokątne witryny, z współczesną stolarką.

Stan zachowania: zachowana bryła budynku, kształt dachu i jego pokrycie, kompozycja piętra elewacji frontowej, rozmieszczenia i kształt otworów pięter, częstowo - detal architektoniczny; podziały części współczesnej stolarki okiennej nawiązują do typowej stolarki okiennej z 4 cw. XIX - 1 cw. XX w.; pozostała - bez zachowania podziałów. Zmieniony wystrój parteru elewacji frontowej – wprowadzono tynk gładki; pozostałe tynki uszkodzone.

Postulaty dotyczące konserwacji: remont elewacji budynku, odtworzenie bonowania parteru elewacji frontowej. Ochrona zabytkowej formy i substancji budynku, tj. zachowanie w niezmienionej postaci sposobu ukształtowania bryły, wysokości zabudowy frontowej, w tym wysokości gzymsu wieńczącego. Zachowanie kształtu i pokrycia dachu, rozmieszczenia i kształtu otworów okiennych, kompozycji elewacji frontowej, ochrona zabawkowych detali architektonicznych. Zachowanie i przywrócenie oryginalnych materiałów wykończeniowych. W przypadku wymiany stolarki okiennej i drzwiowej - odtworzenie jej podziałów, ilości skrzydeł i formy historycznej.

Zakazuje się lokalizacji na elewacji frontowej urządzeń technicznych: anten, klimatyzatorów, przyłącz telekomunikacyjnych, kabli i szaf kablowych elektroenergetycznych oraz pomieszczeń do gromadzenia odpadów. Zakazuje się również stosowania na elewacjach okładzin systemowych, listew plastikowych, sidingu, blach oraz drewna.
