KARTA ADRESOWA ZABYTKU

GEZ
4195.1024

MYSŁOWICE

KAMIENICA

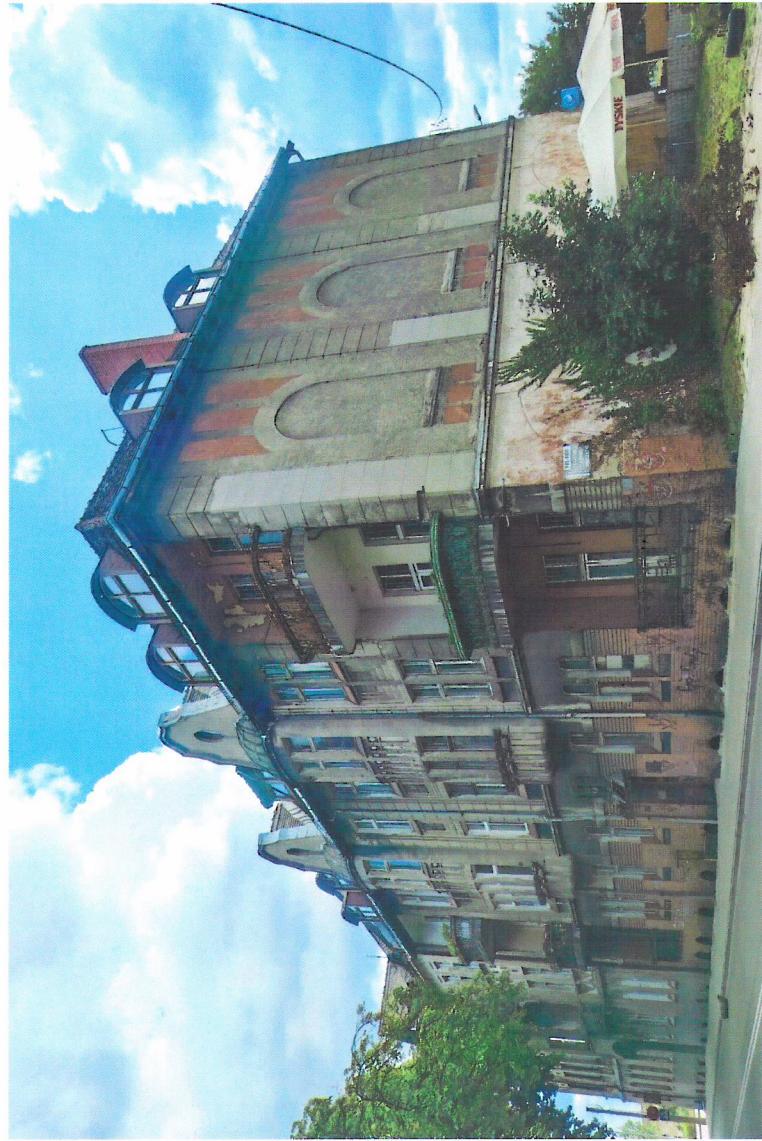
Widok budynku od północnego-zachodu

Historia: budynek wzniesiony w 1 čw. XX w.
Opis: budynek na końcu zabudowy, podpiwniczony, trójkondygnacyjny, nakryty dachem trójsiodłowym, o krótkich połaciach frontowych, krytym papą i dachówką ceramiczną; połaci frontowe rozczłonkowane lukarnami i mansardowo nakrytymi fasadami o faliście wykroju kotarowej fasady, akcentującymi osie ćwierćowałnych, dwukondygnacyjnych wykuszów. W skrajnych osiach - trzy kondygnacje loggiibalkonów.

Ściany murowane z cegły, w górnych kondygnacjach tynkowane, detal tynkowany (gzymys wieńczący parter) i wypracowany w tynku: poziome prążki między oknami parteru zwieńczone taśmowym fryzem na wysokości ślemon okien, obramienie triforium nadświetła drzwi wejściowych, bonowane, zdwojone lizeny górnych kondygnacji, ułożone koncentrycznie prostokąty – w płytnach podokiennech okien trzeciej kondygnacji, rzędy wąskich, pionowych płyceńek podokennych w wykuszach; w elewacji szczytowej – dwie kondygnacje płytowych, obszernych blend: zamkniętych odcinkiem łuku – na parterze i zamkniętych łukiem okrągłym – powyżej gzymsu kordonowego.

Otwory okienne parteru prostokątne i zamknięte łukiem koszowym, otwory okienne pięter – prostokątne. Stolarka okenna w większości oryginalna, dwudzielna, z drobnymi, pionowymi podziałami dwudzielnymi nadślepion; w części współczesna. Drzwi dwuskrzydłowe, płytnowo-ramowe.

Stan zachowania: uszkodzone i przebarwione tynki, zabrudzona ceglana powierzchnia ścian; zachowana znaczna część oryginalnej stolarki okiennej; współczesna – z zachowaniem historycznych podziałów. Zachowana bryła budynku, kształt dachu i jego pokrycie, kompozycja elewacji frontowych, rozmieszczenie i kształt otworów, detal architektoniczny.

Postulaty dotyczące konserwacji: remont kapitałny elewacji z zachowaniem jej wystroju, materiałów i kolorystyki; ujednolicenie podziałów stolarki okiennej. Ochrona zabytkowej formy i substancji budynku, tj. zachowanie w niezmienionej postaci sposobu ukształtowania bryły, wysokości zabudowy frontowej, w tym wysokości gzymsu wieńczącego. Zachowanie kształtu i pokrycia dachu, rozmieszczenia i kształtu otworów okiennych, kompozycji elewacji frontowej, ochrona zabytkowych detali architektonicznych. Zachowanie oryginalnych materiałów wykończeniowych i kolorystyki. W przypadku wymiany stolarki okiennej i drzwiowej - odtworzenie jej podziałów, ilości skrzydeł i formy historycznej.

Zakazuje się lokalizacji na elewacji frontowej urządzeń technicznych: anten, klimatyzatorów, przyłączów telekomunikacyjnych, kabli i szaf kablowych elektroenergetycznych oraz pomieszczeń do gromadzenia odpadów. Zakazuje się również stosowania na elewacjach okładzin systemowych, listew plastikowych, sidingu, blach oraz drewna.
