KARTA ADRESOWA ZABYTKU		3. Miejscowość
GEZ L. 464. IDk	MYSŁOWICE	
1. Nazwa	2. Czas powstania	4. Adres
KRZYŻ - MĘKA BOŻA	1818 r.	ul. Osvobodzenia przy nr 139 nr działki 314, obręb Mysłowice 41-400 Mysłowice
7. Fotografia z opisem wskazującym orientację w stosunku do sąsiednich terenów lub stron świata albo mapa z zaznaczonym stanowiskiem archeologicznym		5. Przynależność administracyjna województwo Śląskie powiat Mysłowice gmina miasto Mysłowice
		6. Formy ochrony

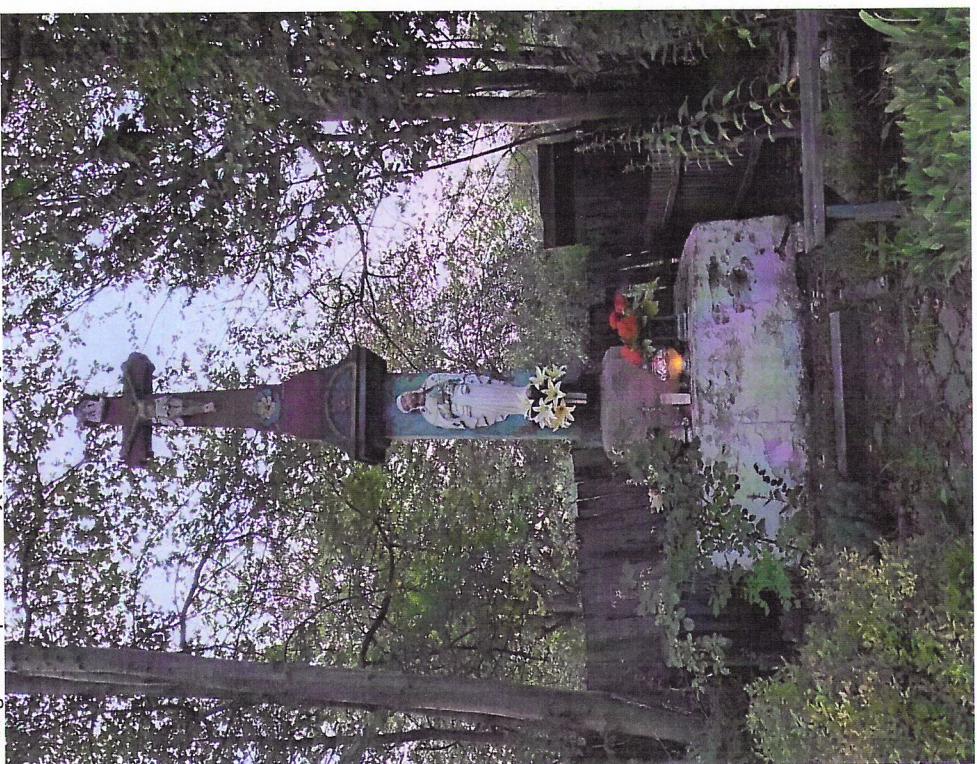
<p style="text-align: right;">Widok od południowego-zachodu</p>

Opis: kamienny krzyż z figurą Chrystusa posadowiony na masywnej, prostopadłościennej podstawie – cokół w formie kostki profilowanej na pionowych krawędziach i stup o prostokątnym przekroju, zwieńczony czworoboczną płytą. Na lico stupa – polichromowana figura Matki Boskiej Bolesnej wypracowana w tynku. Figura ustawiona na rozbudowanej, płaskiej konsoli, w formie wtopionej w cokół kowadłkowego postumentu. Na płycie – krzyż łaciński o trójlistnie zakończonych ramionach, osadzony na dzwonowatej podstawie dekorowanej palmetą w ramce i rozetką, z górnej części – rozetą. Na krzyżu – postać Chrystusa, polichromowana. Krzyż ustawiiono na podmurowaniu. Od ulicy do krzyża - schodki. Otoczenie zagospodarowane w formie ogródka, z niskim murkiem odgradzającym od ulicy i kamiennymi wazonami.

Stan zachowania: stan zły, poważnie uszkodzone: figura Chrystusa (brak głowy), figura Marii, tynk i malatura, liczne przebarwienia i spękania, tuszczące się przemalowania na podłożu cementowym oraz kolorystyka wtórna powodują, że detale artystyczne i estetyczne obiektu zostały zatracone. Przemalowania wykonane bez zachowania zgodności materiałów i technologii.

Postulaty dotyczące konserwacji: - odtworzenie brakujących detali, szczególnie postaci Chrystusa i Maryi; - odtworzenie tynków; - usunięcie powielanych przez lata warstw spękanej farby; - ochrona zabytkowej formy i substancji obiektu, tj. zachowanie w niezmienionej postaci sposobu ukształtowania bryły, wysokości; -usunięcie z powierzchni kamienia niespójnych z podłożem powłok przemalowań i cementowych uzupełnień; - odtworzenie brakujących elementów, - uporządkowanie terenu okalającego krzyż.
