TEMAT:	EKSPERTYZA WIADUKTU W CIĄGU UL. ŚWIERCZYNY W MYSŁOWICACH	
ZAMAWIAJĄCY:	Gmina Miasto Mysłówice ul. Powstańców 1, 41-400 Mysłówice	
ZAKRES OPRACOWANIA:	Ekspertyza zawiera analizę stanu technicznego obiektu mostowego JMI 31000153 zlokalizowanego w drodze 8806 S, km 1+069 (Gmina Miasto Mysłówice, obręb Mysłówice, nr dz. 1314/144, 1322/143, 813/143, 815/99, 654/144)	
AUTOR OPRACOWANIA:	Prof. dr hab. inż. Łukasz Drobiec Rzeczoznawca Budowlany w specjalności konstrukcyjno-budowlanej obejmującej projektowanie i kierowanie robotami budowlanymi bez ograniczeń, dec. Nr RZE/X/0021/12 Uprawnienia Budowlane do projektowania i kierowania robotami budowlanymi bez ograniczeń w specjalności konstrukcyjno-budowlanej Nr ewid. SLK/1480/POOK/06 i 744/01 Członek Śląskiej Izby Inżynierów Budownictwa o nr ewid. SLK/BO/0384/03 posiada wymagane ubezpieczenie od odpowiedzialności cywilnej do 31.07.2024 r. podpis

EKSPERTYZA TECHNICZNA
WIADUKTU W CIĄGU UL. ŚWIERCZYNY W MYSŁOWICACH

sierpień, 2023

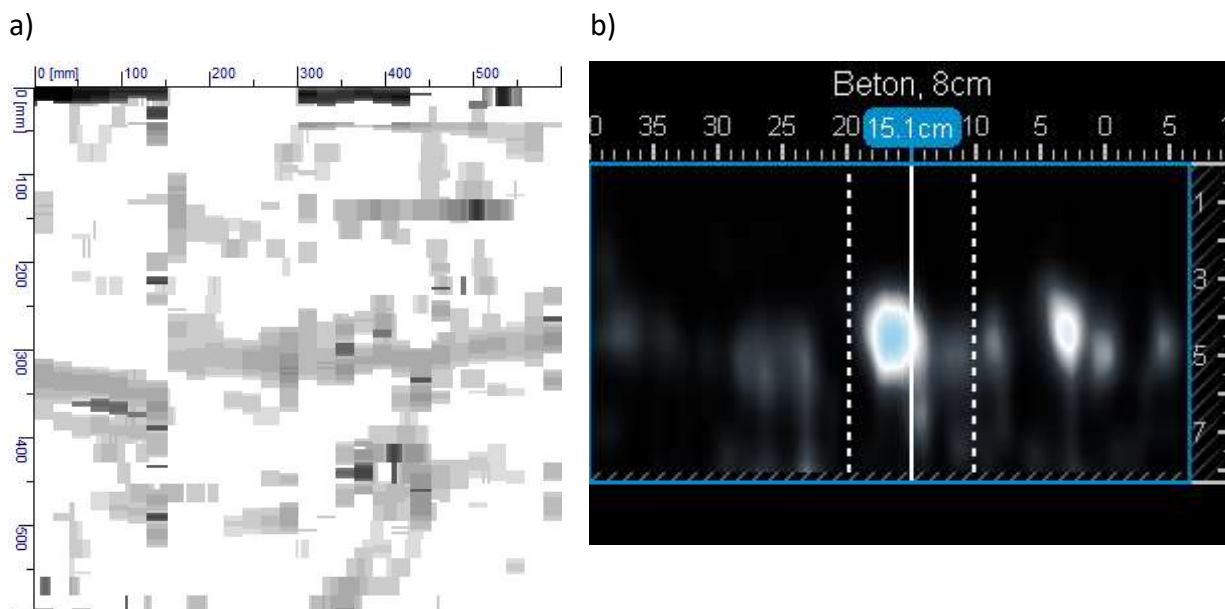
Elektromagnetyczne i radarowe badania zbrojenia wykazały, że zbrojenie przyczółków położone jest bardzo głęboko. Otulina wynosi $38 \div >100$ mm. Ponieważ jest to granica dokładności urządzeń pomiarowych, to nie udało się w sposób wiarygodny określić średnicy prętów zbrojeniowych. Średnia otulina prętów znajdujących się na głębokości do 100 mm przyczółku północno-zachodniego wynosi 84 mm (16 prętów na długości przyczółku), natomiast średnia otulina prętów znajdujących się na głębokości do 100 mm przyczółku południowo-wschodniego wynosi 79 mm (15 prętów na długości przyczółku). Na rys. 41 pokazano przykładowe skany elektromagnetyczne i radarowe.

Rys. 1. Przykładowe skany przyczółków: a) elektromagnetyczny (rzut zbrojenia), b) radarowy (przekrój przez skanowany element)

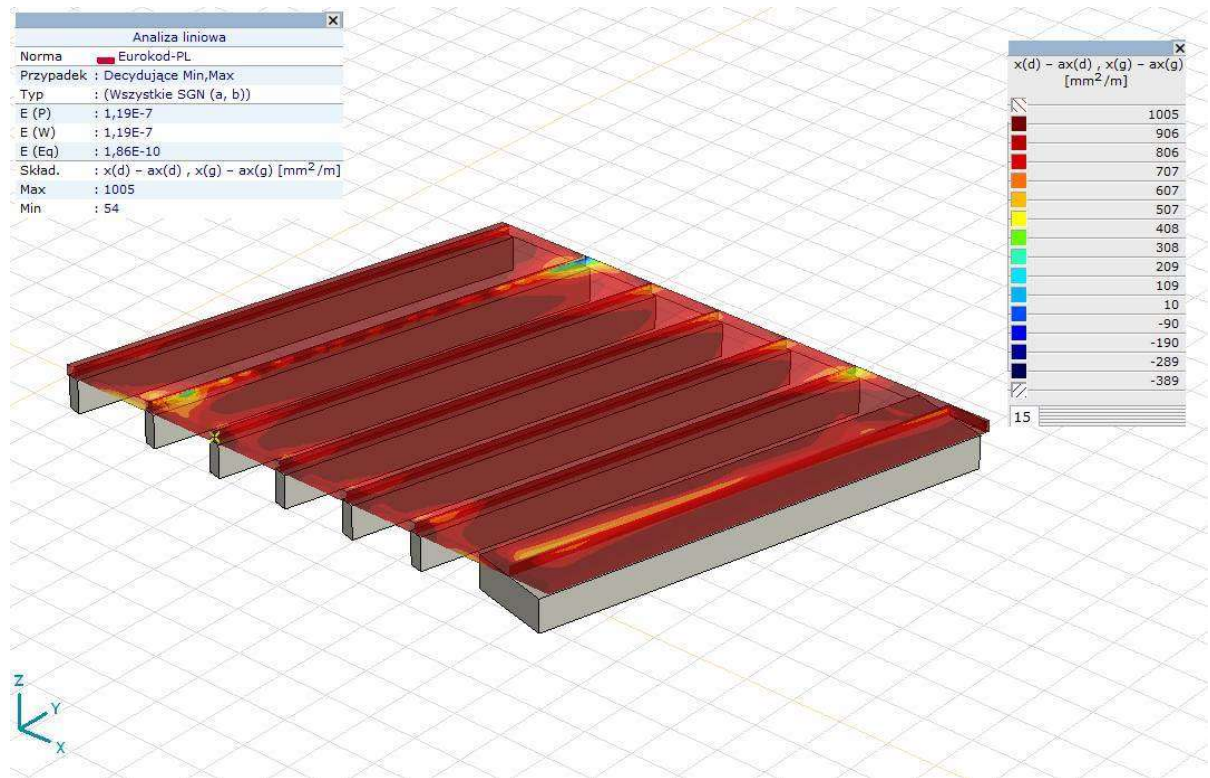
Przeprowadzono obliczenia sił wewnętrznych i wymiarowanie elementów modelu. Dla zadanej kombinacji quasi-stałej (wzór 6.16 PN-EN 1990) uzyskano dla najbardziej niekorzystnych sił wewnętrznych maksymalne ugięcie równe 3,723 mm. Wykonano sprawdzenie stanu granicznego nośności SGN i stanu granicznego użyteczności SGU. Na rys. 10 pokazano różnice zbrojenia rzeczywistego i teoretycznego. Jedynie lokalnie występują minimalne niedobory zbrojenia. Żebra mają spełnione warunki SGN i SGU (rys. 50).

Rys. 2. Wytężenie mostu w stanie granicznym nośności SGN

Obliczenia wykazały, że nośność wiaduktu jest wystarczająca. Obliczenia nie uwzględniają jednak uszkodzeń korozyjnych betonu i stali zbrojeniowej.

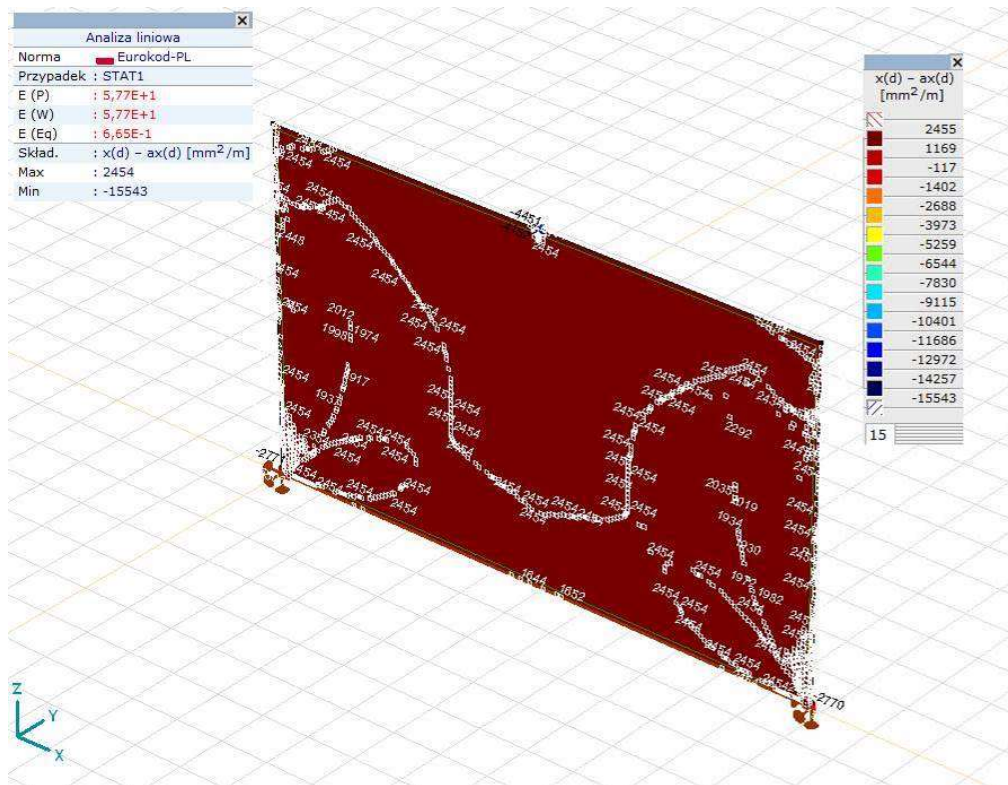
Rys. 3. Różnica zbrojenia rzeczywistego i teoretycznego w kierunku X

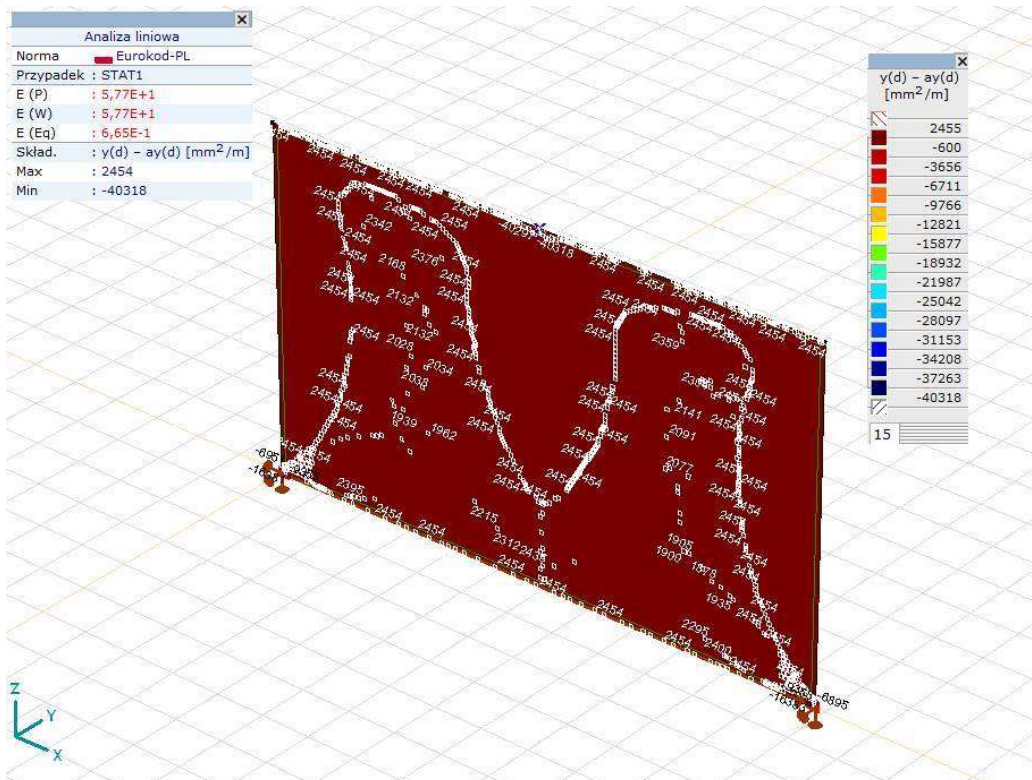
Rys. 4. Różnica zbrojenia rzeczywistego i teoretycznego w kierunku Y
