KARTA ADRESOWA ZABYTKU

GEZ
4.469.1014

KRZYŻ - BOŻA MĘKA

MYSŁOWICE

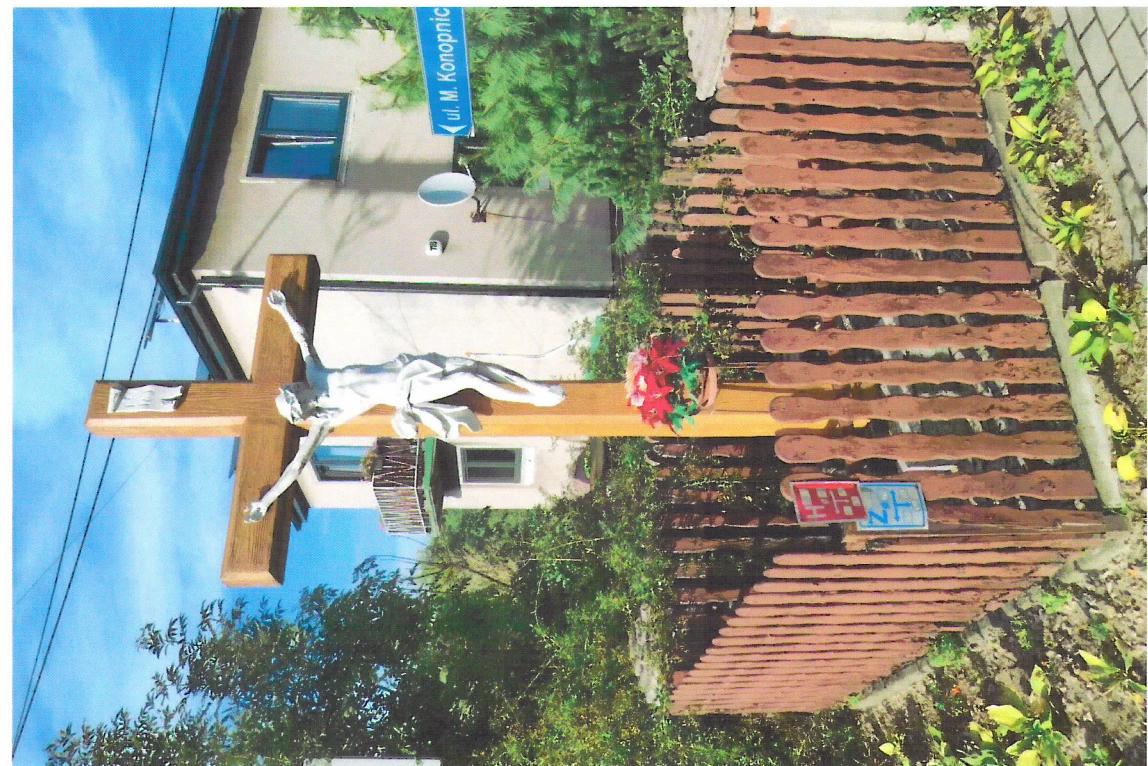
Widok od południowego-zachodu

Opis: drewniany krzyż łaciński z metalową, malowaną figurą Chrystusa Ukrzyżowanego. W zwieńczeniu krzyża metalowa plakietka z monogramem I.N.R.I. Krzyż otoczony ogrodzeniem ze sztachet drewnianych.

Stan zachowania: krzyż - stan bardzo dobry, figura Chrystusa uszkodzona – liczne, poprzecze spekania na całej długości rąk i nog, odspojenia warstwy malarskiej. Zachowany materiał i kompozycja .

Postulaty dotyczące konserwacji: konserwacja figury Chrystusa. Ochrona zabytkowej formy i substancji obiektu, tj. zachowanie w niezmienionej postaci sposobu ukształtowania, wysokości, detali, materiałów wykończeniowych.
